## **Bomen Effect Analyse Lies Frankenweg 1 te Berkel en Rodenrijs**

**17 september 2025**

AC-25-1300

Gemeente Lansingerland  
T.a.v. (5.1)(2)(e)  
Tobias Asserlaan 1  
2662 SB Bergschenhoek

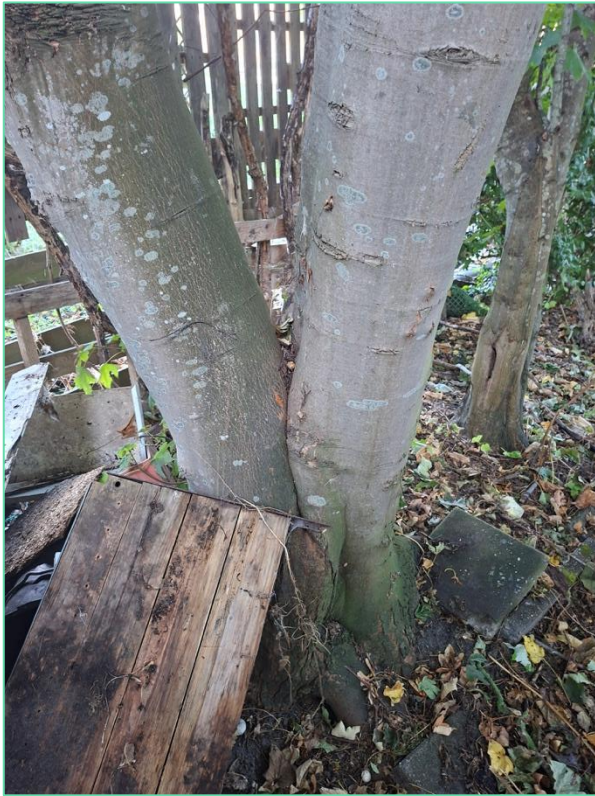
Foto 1: boomnr. 8, plakoksel/co-dominante stam

| Nr. | Boomsoort | Stand-plaats | Stamdia. | Kroon-dia. | Boom-hoogte | Conditie | Mechanische kwaliteit | Toekomst-verwachting | Conclusie | Opdruk | Opmerkingen |
|---|---|---|---|---|---|---|---|---|---|---|---|
| 8 | <i>Acer pseudoplatanus</i> | Beplanting | 30-40 cm | 13-15 m | 12-18 m | Redelijk | Redelijk | Redelijk (10-15 jaar) | Attentie boom | Ernstig (>1,5 cm) | Plakoksel stamvoet. |

Deze bomen zijn volgens de huidige plannen niet handhaafbaar. De bomen komen in de nieuwe situatie zeer dicht op, of in de nieuwe bebouwing, verharding en/of waterpartijen. Daarnaast zal het perceel geheel of gedeeltelijk worden voorbelast met een zandlaag tot 1,5 m. Hierdoor zijn de bomen niet duurzaam te handhaven op hun huidige locatie.

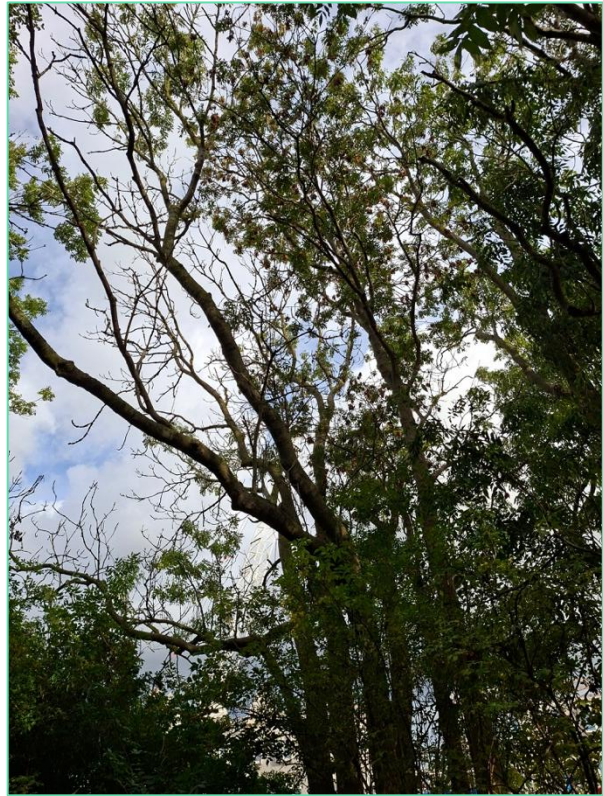
Foto 2: boomnr. 20, matige conditie

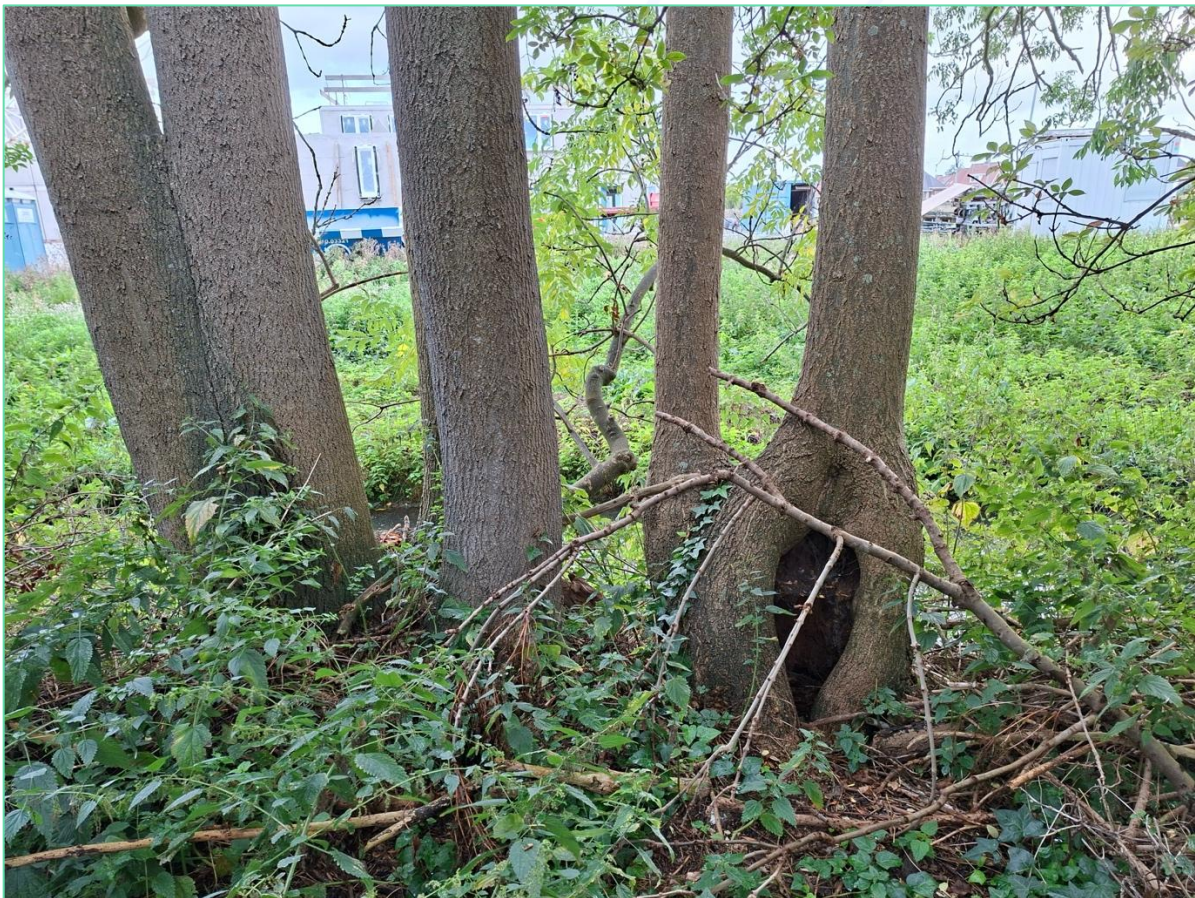
Foto 3: boomnr. 21, holte in stamvoet

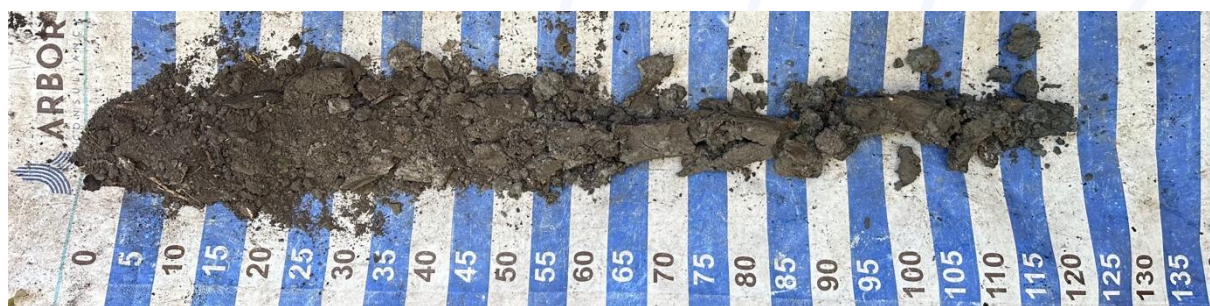
| Boring | Locatie | Beschrijving bodem | | Opmerking |
|---|---|---|---|---|
| 3 | Noord-west hoek | 0 | Beplanting | De beworteling wordt verwacht tot circa 70 cm diepte. |
| | | 0-65 | Matig humushoudend kleiig zand | |
| | | 65-110 | Matig humushoudende zanderige klei | |
| | | >110 | Grijze lichte klei | |

Foto 4: bodemprofiel 3, noordwesthoek

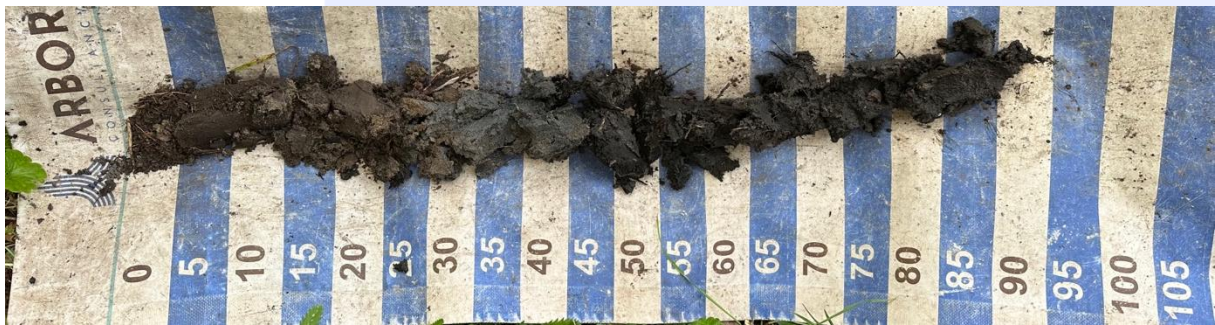
| Boring | Locatie | Beschrijving bodem | | Opmerking |
|---|---|---|---|---|
| 1 | Zuid-oost hoek | 0 | Beplanting | De beworteling wordt verwacht tot circa 70 cm diepte. |
| | | 0-30 | Humushoudende zanderige klei | |
| | | 30-50 | Grijze lichte klei | |
| | | >50 | Venige klei | |

Foto 5: bodemprofiel 1, zuidoosthoek

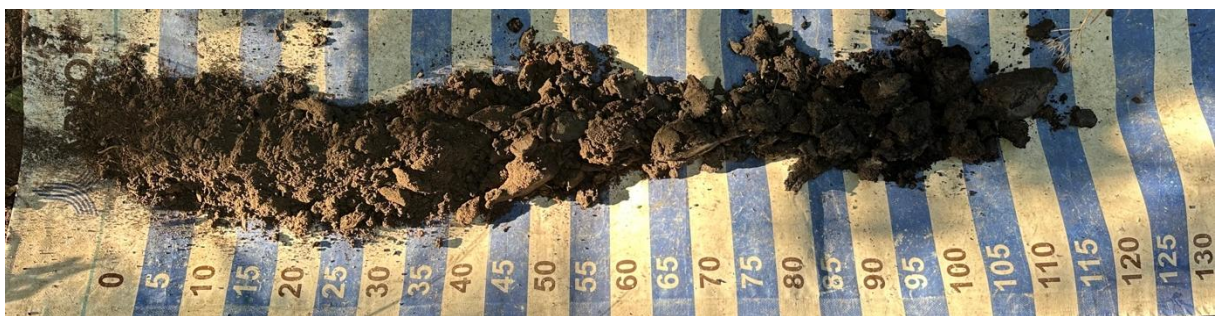
| Boring | Locatie | Beschrijving bodem | | Opmerking |
|---|---|---|---|---|
| 2 | Noord-oost hoek | 0 | Beplanting | De beworteling wordt verwacht tot circa 60 cm diepte. |
| | | 0-40 | Matig humushoudend kleiig zand | |
| | | >40 | Lichte klei | |

Foto 6: bodemprofiel 2, noordoosthoek

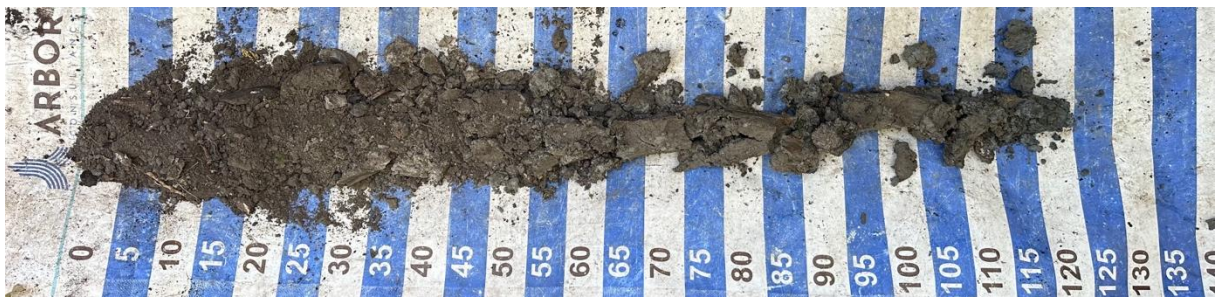
Foto 7: bodemprofiel 3, noordwesthoek

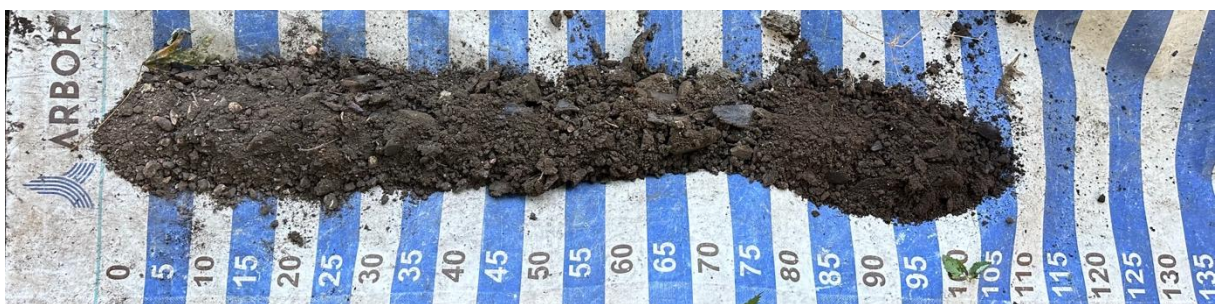
| Boring | Locatie | Beschrijving bodem | | Opmerking |
|---|---|---|---|---|
| 4 | Zuid-west hoek | 0 | Beplanting | De beworteling wordt verwacht tot circa 100 cm diepte. |
| | | 0-75 | Matig humushoudend kleiig zand | |
| | | >75 | Humushoudend kleiig zand | |

Foto 8: bodemprofiel 4, zuidwesthoek

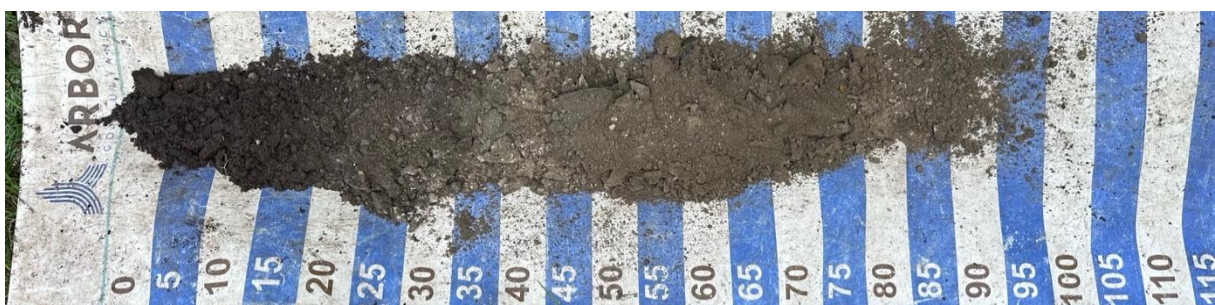
| Boring | Locatie | Beschrijving bodem | | Opmerking |
|---|---|---|---|---|
| 5 | Midden | 0 | Beplanting | De beworteling wordt verwacht tot circa 60 cm diepte. |
| | | 0-30 | Humushoudend kleiig zand | |
| | | >30 | Matig humushoudend kleiig zand | |

Foto 9: bodemprofiel 5, midden perceel
