## **BOMENEFFECTANALYSE PLAN HOF! TE BERKEL EN RODENRIJS**

**- December 2023 -**

Bomeneffectanalyse Plan Hof! te Berkel en Rodenrijs

Westersingel 84-92  
Berkel en Rodenrijs

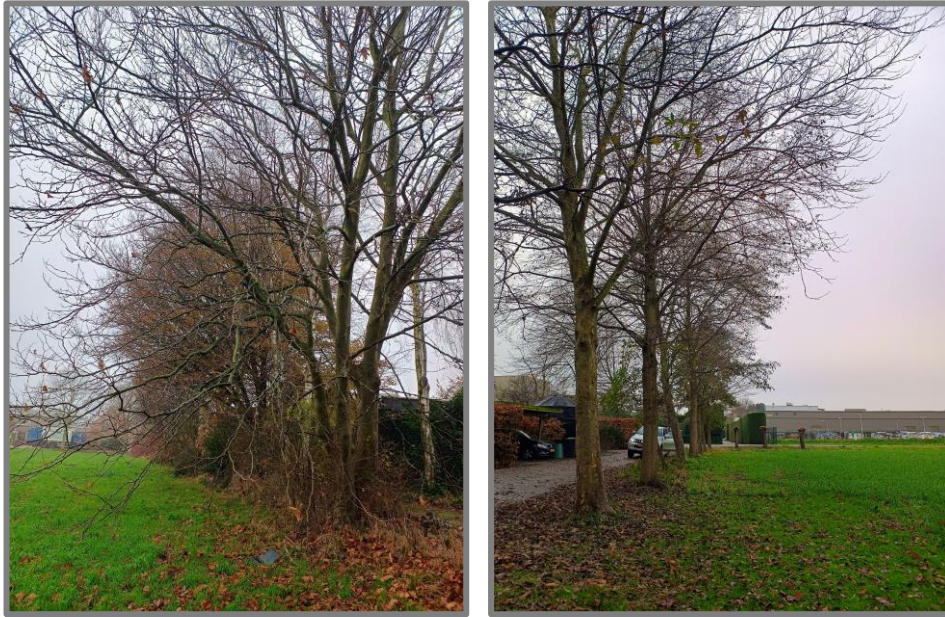
**Fig. 4:** Links houtsingel met verschillende soorten bomen en lagere struikvormers. Rechts, laanstructuur van drie verschillende bomen met aan de zuidzijde 3 knotwilgen..

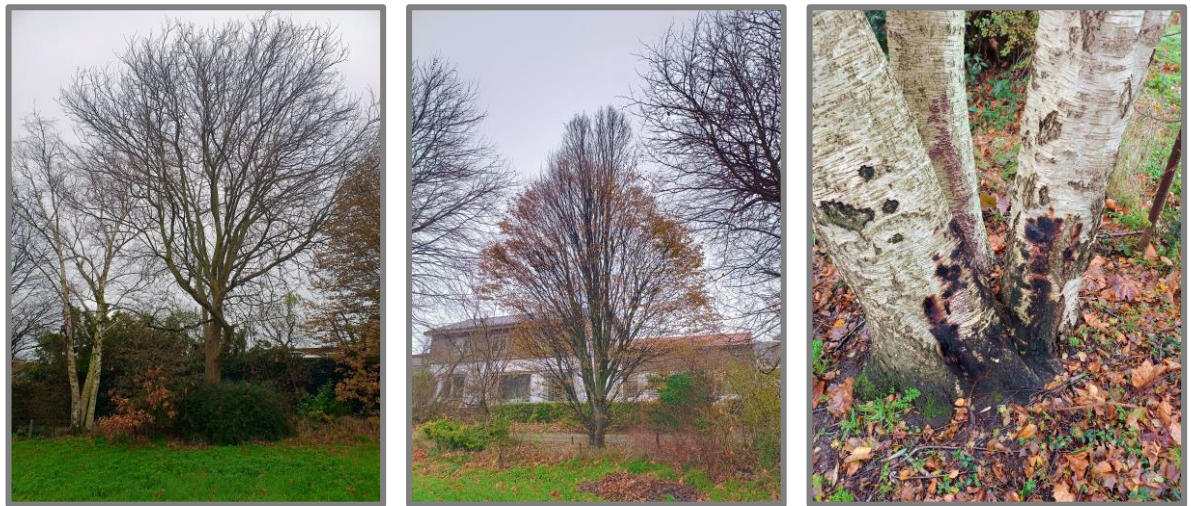
**Fig. 5: Houtsingel:** Links plataan in houtsingel met boomnummer 7, omvangrijke kroonomvang met lage takken. Zorgen voor voldoende doorrijhoogte (4.5 meter) en innemen van de kroonrand aan de zuidzijde met 2.5 meter. Midden haagbeuk (boomnummer 10) waarbij de kroon vanaf onder ingenomen dient te worden om voldoende doorrijhoogte te verkrijgen. Rechts, boomnummer 6, boom heeft een slechte toekomstverwachting door de aantastingen op de stamvoet en is niet te handhaven.

| Boomgroep/-nr. | Knelpunt | Risico | Advies / randvoorwaarden |
|---|---|---|---|
| 4,7,8,9,10,11 | Werkzaamheden binnen de kroonprojectie, bouw woningen en toekomstig verkeer/ gebruik parkeerplaatsen | Schade aan boomkronen. | <ul style="list-style-type: none"> <li>Bomen opkronen tot 4.5 meter waarbij takken die verwijderd worden een maximale diameter hebben van 15 cm.</li> <li>Takken met een grotere diameter welke binnen de 4.5 meter zitten innemen op een zijtak.</li> </ul> |

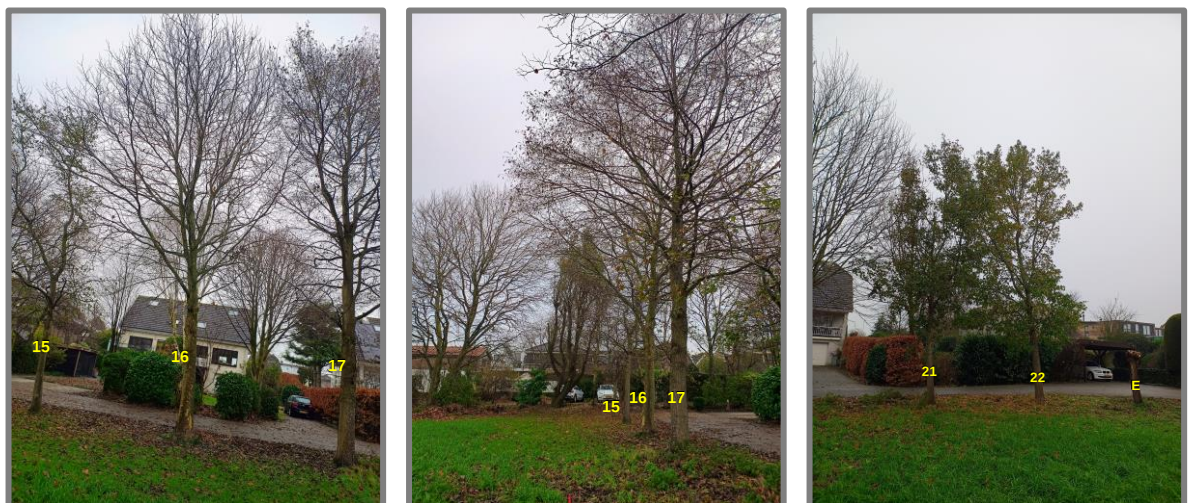
**Fig. 6: Laanbomen:** Bij de laanbomen aan de oostzijde van het bouwperceel zijn vooral de boomnummers 16 en 17 kwetsbaar. Doordat de bebouwing dicht op de bomen komt te staan zal dit impact hebben op zowel de boven als ondergrondse delen van de twee bomen. Om het verlies aan beworteling en de mogelijke hiermee samengaannde verminderde stabiliteit te compenseren wordt er geadviseerde de boomkronen van beide bomen rondom met 2.5 meter in te nemen.

| 16,17 | Bescherming bovengrondse delen, beperken risico op windworp door wortelverlies westzijde. | Schade aan de boomkroon tijdens de bouw. Windworp door wortelverlies aan westzijde | <ul style="list-style-type: none"> <li>Kronen rondom innemen met 2.5 meter innemen om wortelverlies aan westzijde te compenseren.</li> </ul> |

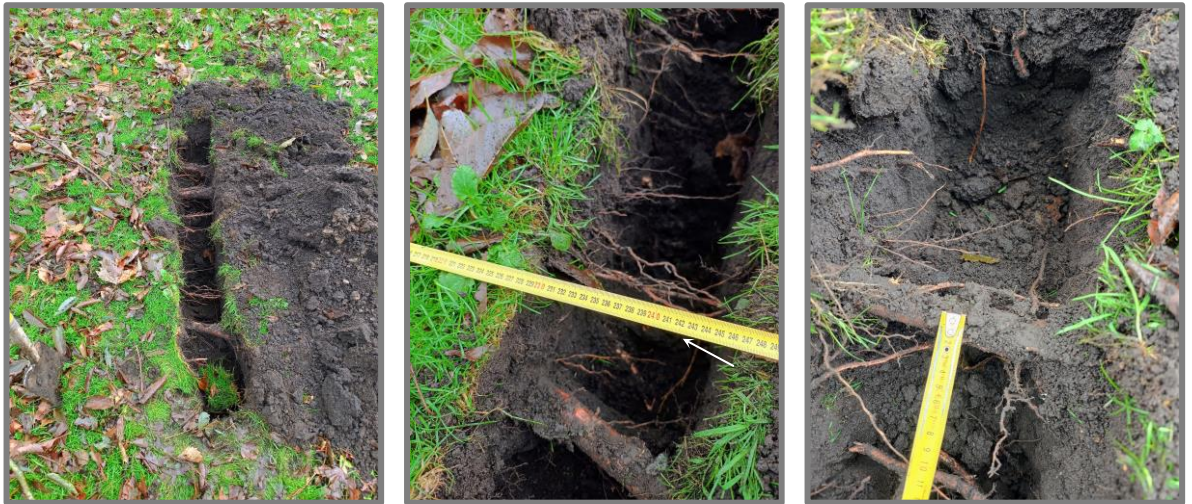
**Fig. 7: Proefsleuf bij bomen 16 en 17:** De proefsleuf bij boomnummer 16 en 17 laat een hoge grondwaterstand zijn welke momenteel op 40 cm onder maaiveld ligt. De aangetroffen beworteling bevindt zich allemaal in de bovenste 20 cm. Door bereiding of onzorgvuldig graven kan er snel omvangrijke wortelschade aan de kluiten ontstaan waardoor de bomen gevoeliger worden voor windworp of in conditie sterk achteruit kunnen lopen.
