RAAP-RAPPORT 5933

Schutsluis Berkelsche Zweth. Een cultuurhistorisch onderzoek en bouwhistorische verkenning

Versie: 08-09-2022

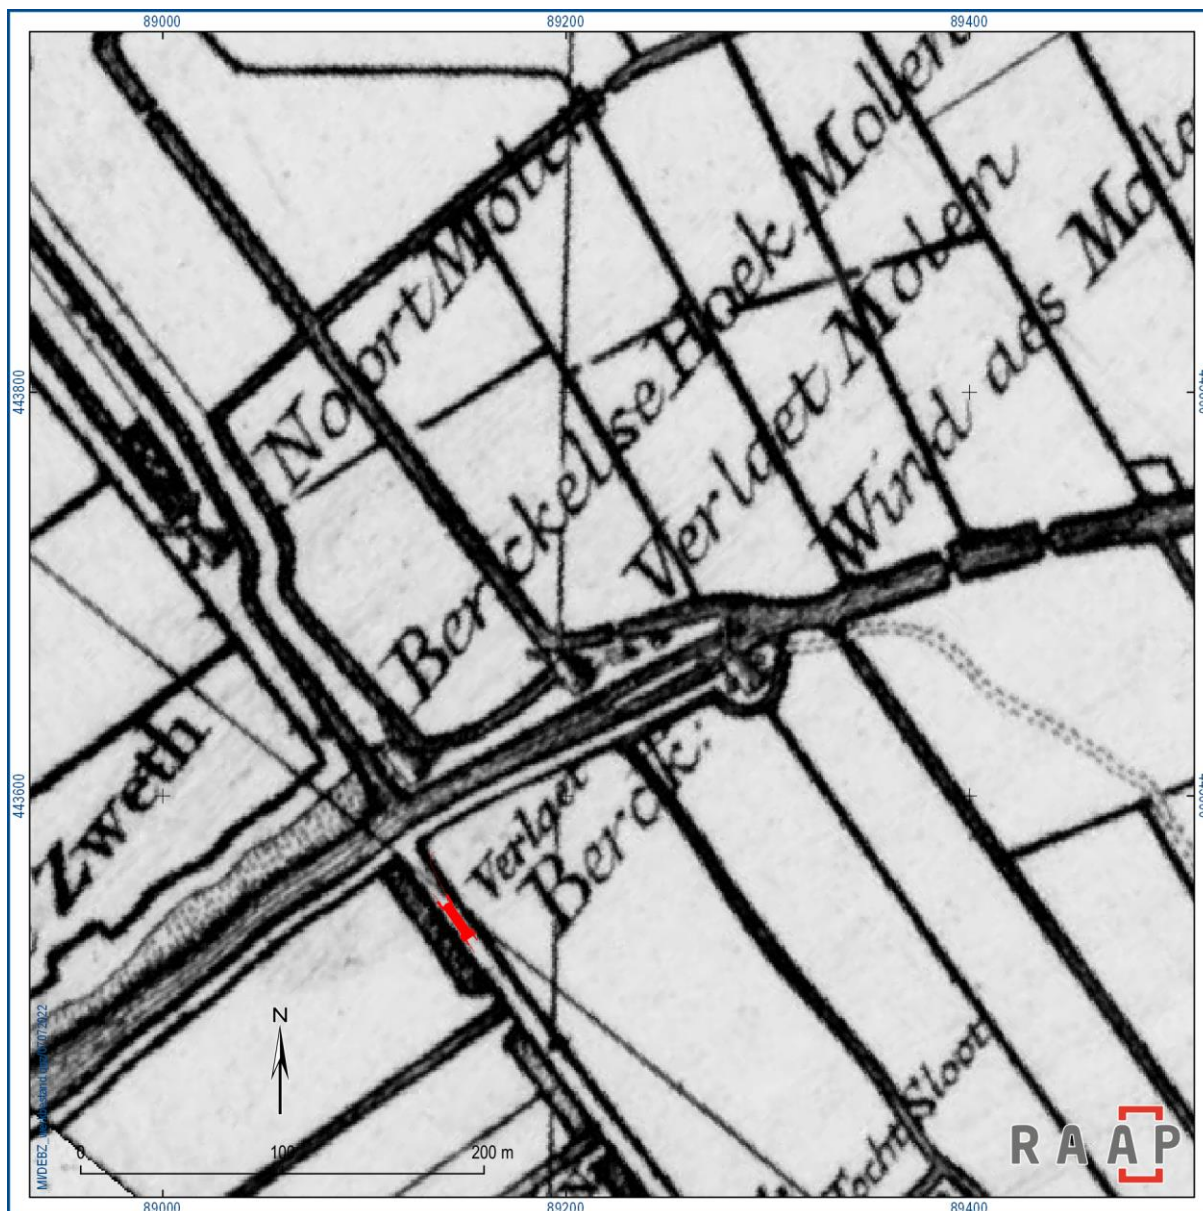
Figuur 6. Het Berkelsche Verlaat op de kaart van Kruikius uit 1712. Ter oriëntatie in rood de locatie van de – later gebouwde – sluis.

Zwethboezem bereiken (figuur 6 en figuur 7). Dit zogenoemde Berkelsche Verlaat zorgde voor veel vertraging (Van Leeuwen-Canneman, 1982, 97). Voor de Rotterdamse markt was de route via de Zweth echter wel cruciaal. Ook voor de aanvoer van grondstoffen en producten naar Berkel vanuit Delfland was deze route van belang.

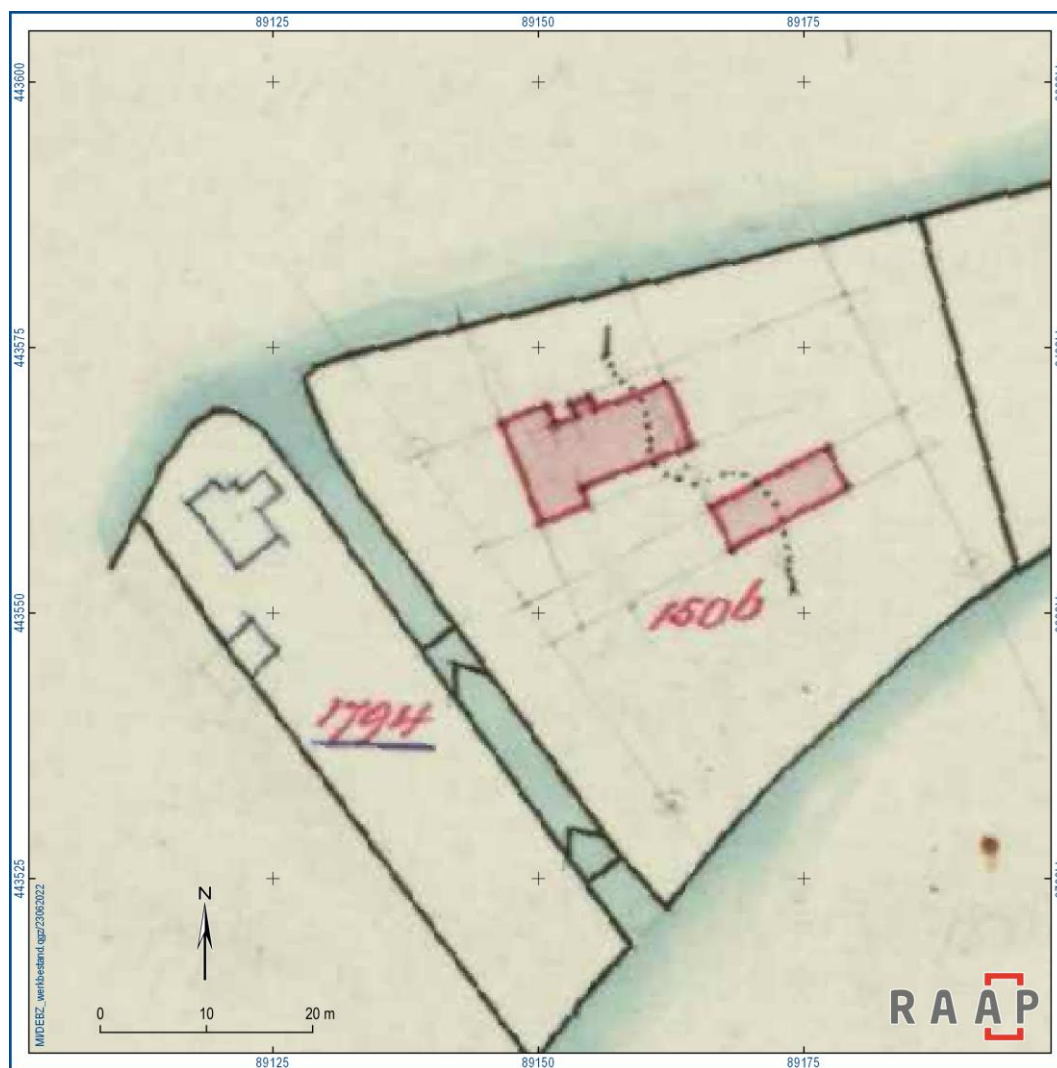
Figuur 8. De oude (in blauw) en nieuwe (in rood) sluiswachterswoning, zoals weergegeven op de kadastrale hulpkaart Berkel en Rodenrijs B nr. 200 uit 1915.

Bij de aanleg van de sluis werd ook een woning voor de sluiswachter gebouwd. Deze woning bevond zich ten westen van de sluis, maar is in 1915 gesloopt, toen aan de oostzijde een nieuwe woning was gebouwd die nog steeds bestaat (Zwethkade 2; figuur 8).

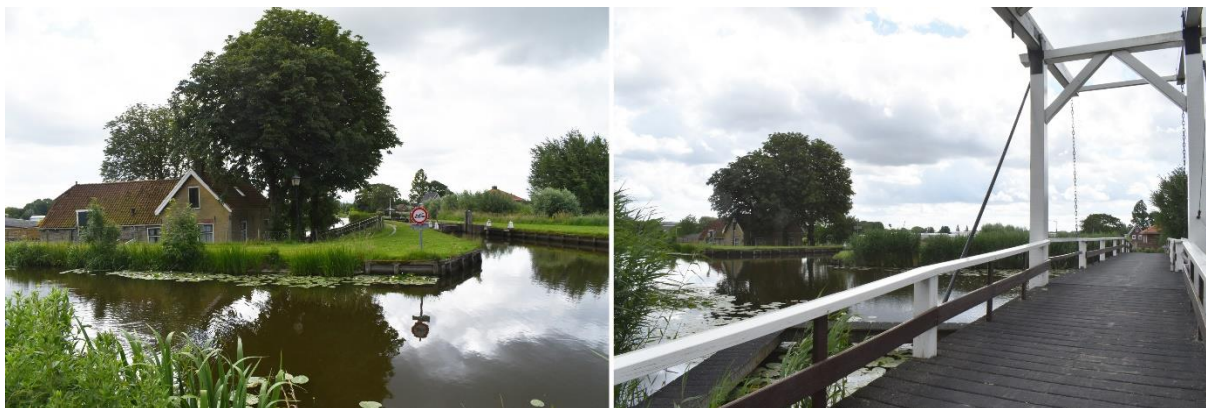
Figuur 9. Overzichten van de landschappelijke context van de schutsluis. Op de linker foto een overzicht vanuit het noorden met links het sluiswachtershuisje uit 1915 en rechts de schutsluis. Op de rechterfoto een overzicht vanaf de brug over de Berkelsche Zweth, die iets ten noordwesten van de schutsluis ligt. Op de achtergrond zijn het sluiswachtershuisje en schutsluis zichtbaar (foto's: RAAP).

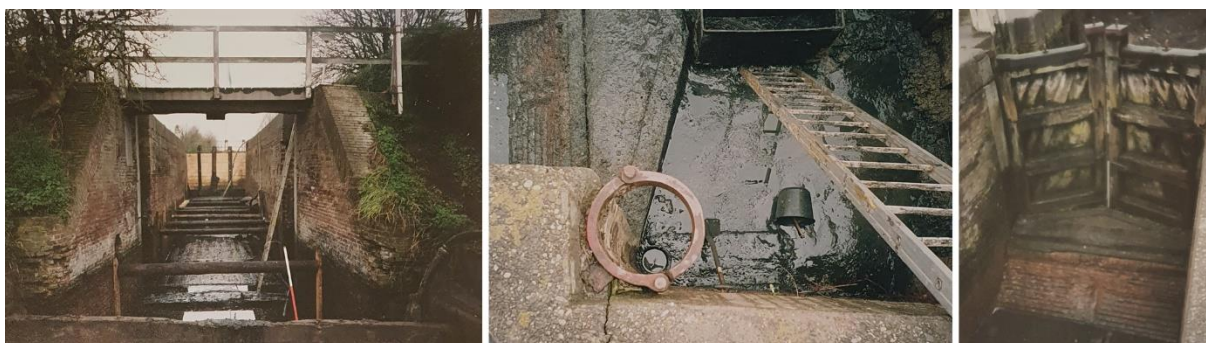
Figuur 10. Foto's uit 1992 tijdens de werkzaamheden, de puntdeuren zijn al verwijderd en de schutkolk is leeggepompt. Links een overzicht vanuit het zuiden. In het midden is de houten komplaat voor een puntdeur zichtbaar onder de halsbeugel op de bodem van de sluis. Rechts is de stenen stortmuur te zien. (Bron: (5.1)(2)(e))

Onder het bovensluishoofd is een stenen stortmuur aanwezig als afsluiting van de kolk. Meestal is deze afsluiting van hout maar hier is ze in steen uitgevoerd (figuur 10 en figuur 23).

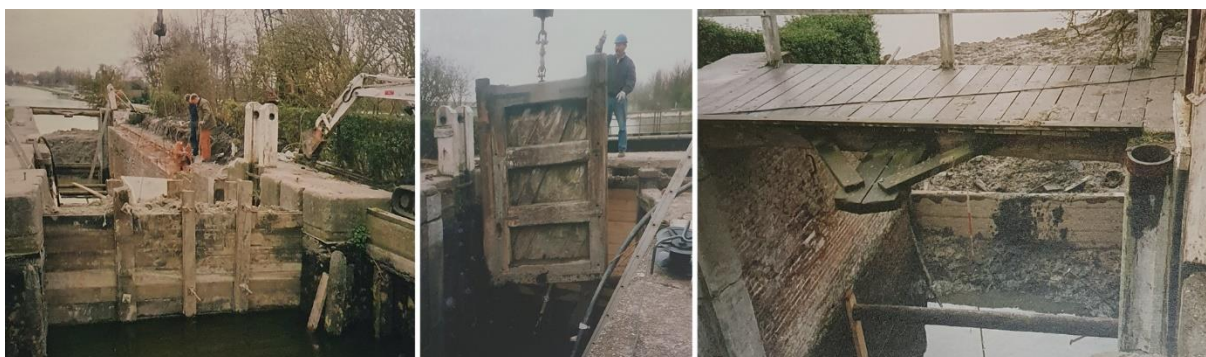
Figuur 11. Foto's uit 1992 die het functioneren van verschillende onderdelen van een schutsluis weergeven. Links zijn de dubbele schotbalken bij het bovenhoofd zichtbaar met daartussen klei om de sluis waterdicht af te sluiten voor de werkzaamheden. In het midden wordt er een puntdeur uit getakeld aan het oog bovenop de deur en rechts is de schotbalk bij het benedenhoofd zichtbaar. (Bron: (5.1)(2)(e)).

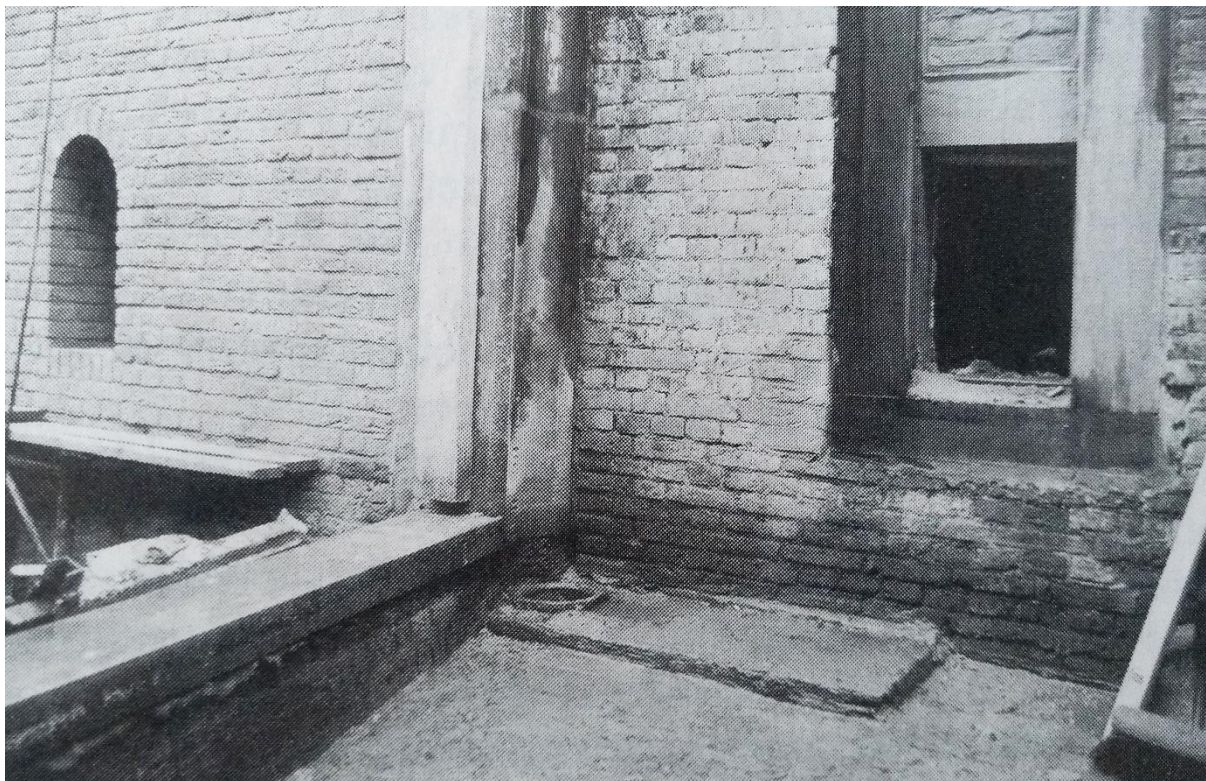
Figuur 12. Omloopriool van de schutsluis Berkelsche Zweth (Bron: Arends 1994, p. 193)

Voor de afsluiting van omloopriolen zijn in de loop der tijd diverse afsluitmiddelen ontwikkeld. Genoemd kunnen worden de diverse typen vlakke schuiven, tolkleppen, cilinderschuiven en segmentschuiven. Het oudste afsluitmiddel voor omloopriolen is de glijschuif. Deze loopt gewoonlijk in een verticale schacht in het sluishoofd met aan weerszijden een sponning. De schacht is uitgevoerd in natuursteen. Boven de schacht bevindt zich het bewegingsmechanisme. Bij oude sluizen is dit een windas, waarmee een ketting kon worden opgewonden, waarvan het uiteinde aan de schuif was bevestigd. De hefboom,

die bij schuiven in deuren werd gebruikt, komt eveneens voor bij rioolschuiven. In de 19de eeuw werd voor het bewegingsmechanisme meestal een tandwielkast gebruikt, waarbij een heugelstang kon worden bewogen.

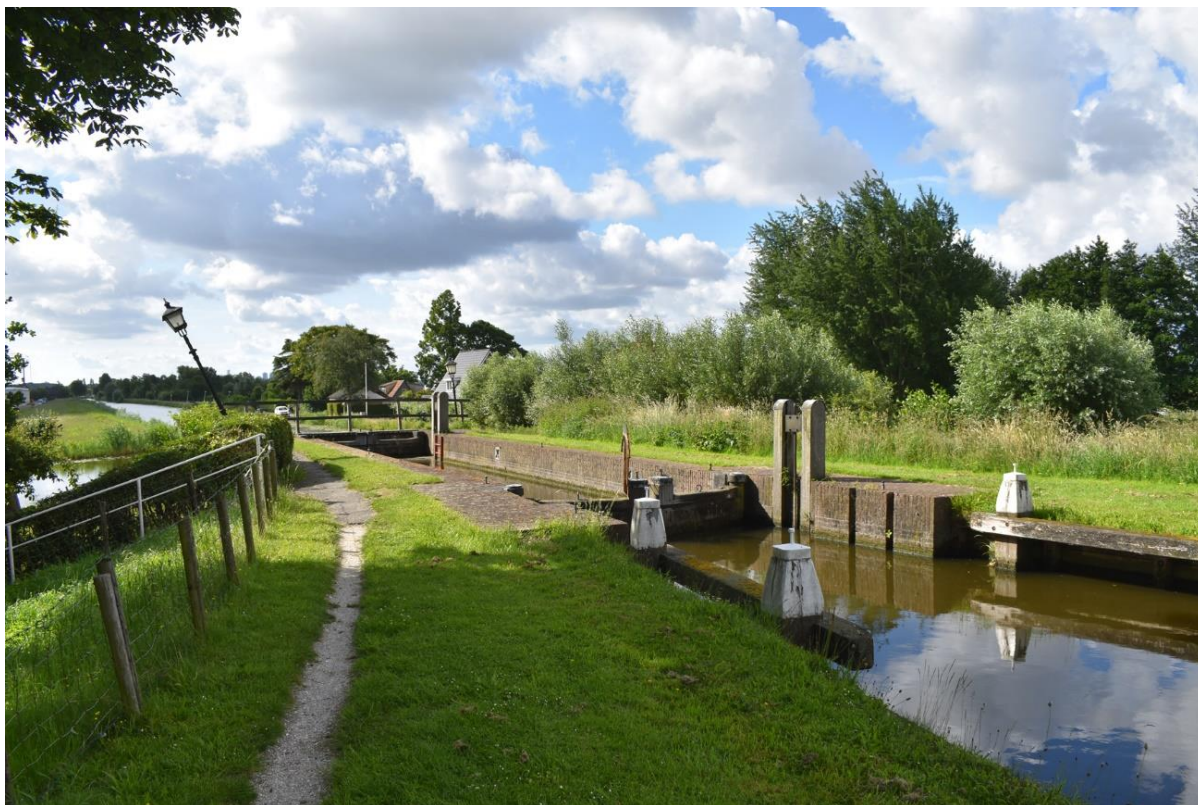
Figuur 13. Overzicht van de schutsluis genomen vanuit het noorden (foto's: RAAP).

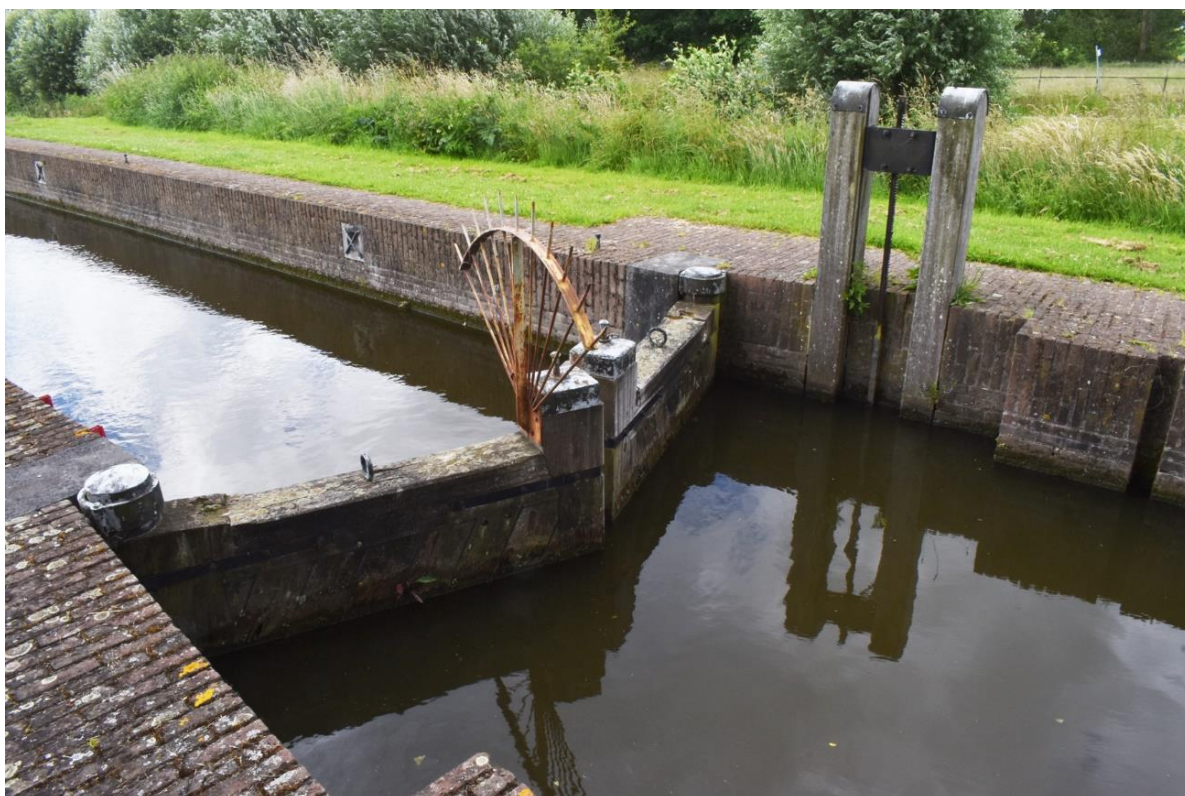
Figuur 14. Bovenhoofd gefotografeerd vanuit het noorden met links de puntdeuren en rechts daarvan het bewegingsmechanisme van het omloopriool (foto's: RAAP).

Het bovenhoofd ligt aan de noordzijde van de schutsluis en maakt onderdeel uit van de baksteenconstructie van boven- en benedenhoofd en sluiskolk (figuur 14). Bij het bovenhoofd is nog relatief veel van de oorspronkelijk schil aanwezig. Omdat dit gedeelte altijd onder water heeft gelegen, was hier vermoedelijke nauwelijks sprake van schade en heeft men dit in 1992 in tact gelaten. In het

bovenhoofd zijn deurkassen aanwezig voor de twee puntdeuren. In de deurkas aan de westzijde is het bewegingsmechanisme van het omloopriool aanwezig dat de schuif van de omloopriool bediend (figuur 16). Dit bewegingsmechanisme bestaat uit een open tandwielkast en een heugelstang die de schuif beweegt. De (open) tandwielkast is vastgezet op twee houten stijlen aanwezig in twee sponningen uitgespaard in de muur van het bovenhoofd. De twee stijlen zijn een reconstructie van de voormalige windas waarbij de schuif met een ketting werd opgewonden. De oorspronkelijke windas van het bovenhoofd was in 1978 en 1984 nog aanwezig, zoals te zien op foto's gemaakt door [5.1)(2)(e)] van de RCE (figuur 17).

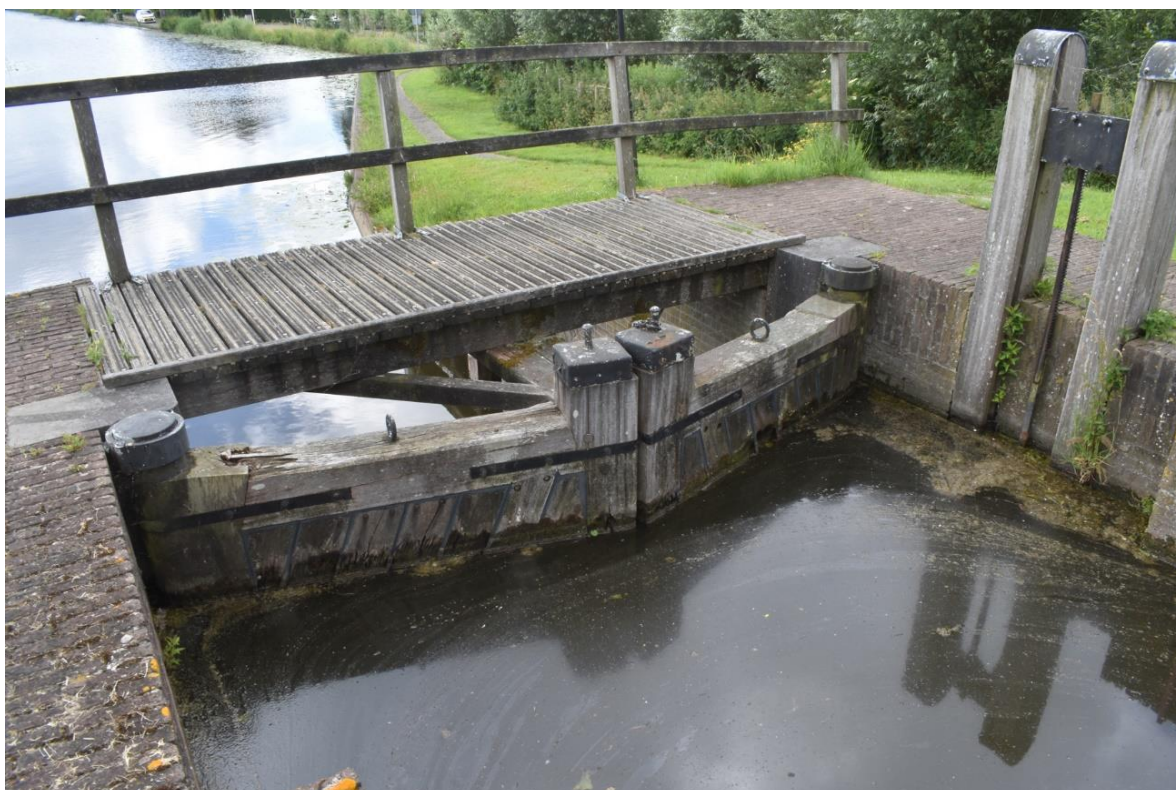
Figuur 15. Benedenhoofd gefotografeerd vanuit het noorden met links de puntdeuren met het bruggetje op de achtergrond en rechts het bewegingsmechanisme van het omloopriool (foto's: RAAP).

Net ten noorden van de uitsparing van de puntdeuren zijn twee sponningen aanwezig op 55 cm van elkaar. In deze sponningen werden (oorspronkelijk) bij het droogzetten van de sluis de schotbalken neergelaten en de ruimte daartussen met klei gevuld, zodat een waterdichte dam ontstond. De puntdeuren bestaan uit een raamwerk waarop aan de buitenzijde een beplanking is aangebracht. Het raamwerk is opgebouwd uit een voor- en een achterhar, een boven- en onderregel en daartussen twee tussenregels. De voorhar van de puntdeur is de stijl die in gesloten toestand tegen de andere deur steunt, de achterhar de stijl ter plaatse van het draaipunt. De harren en regels zijn door middel van een pen-en-gat verbinding met elkaar verbonden. De verbinding tussen de achterhar en de bovenregel, wordt versterkt door een ijzeren beugel. Deze is om de achterhar geslagen en met schroeven aan de bovenregel bevestigd. De andere verbindingen tussen de harren en de regels worden versterkt met ijzeren of stalen winkelhaken met een L. De achterhar is afgerond. De voorhar is over ongeveer de

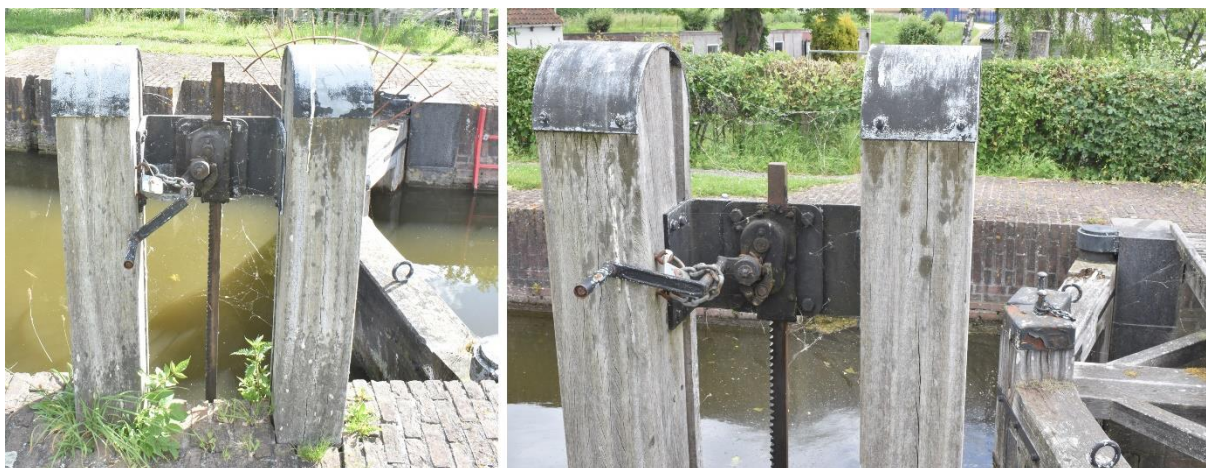
Figuur 16. Bewegingsmechanismes van het boven- (links) en benedenhoofd (rechts) (foto's: RAAP).

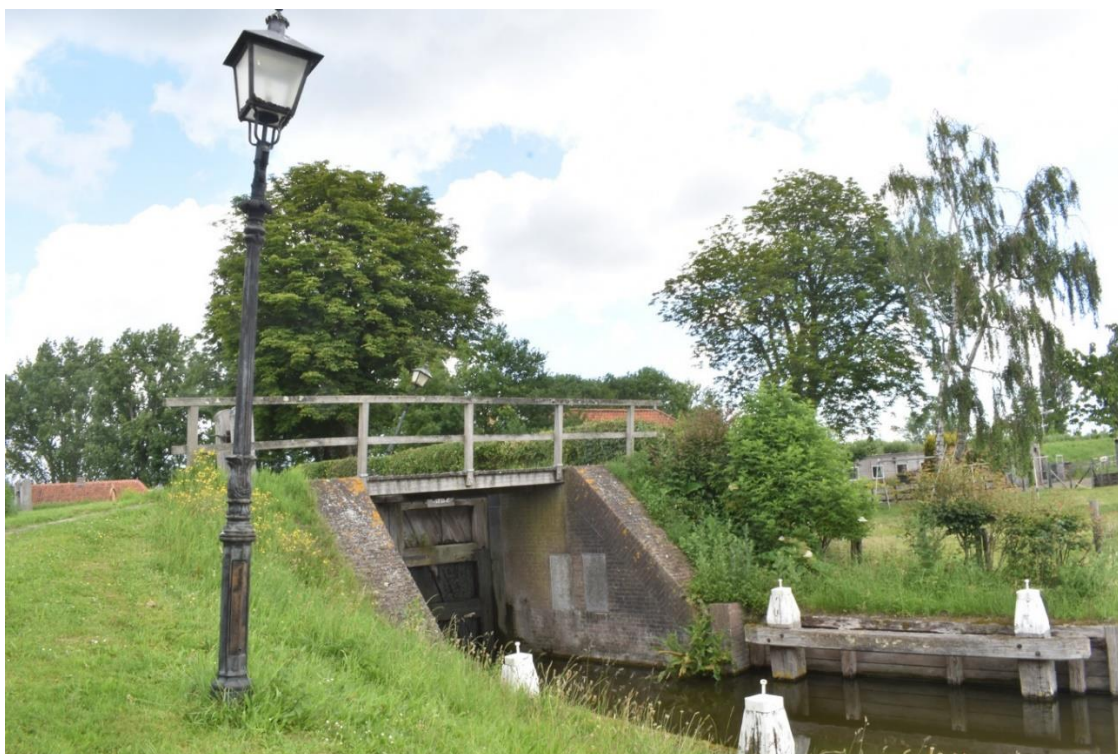
Figuur 18. Overzicht van de schutsluis vanuit het zuidwesten met zicht op de het benedenhoofd met bruggetje en de vleugelmuren met daarvoor afremwerk (foto's: RAAP).

Ten zuiden van het benedenhoofd zijn twee vleugelmuren aanwezig die met een lichte knik ten opzichte van de sluis as staan. Deze zijn met de zelfde bakstenen gemetseld als de rest van de schutsluis in eenzelfde kruisverband.

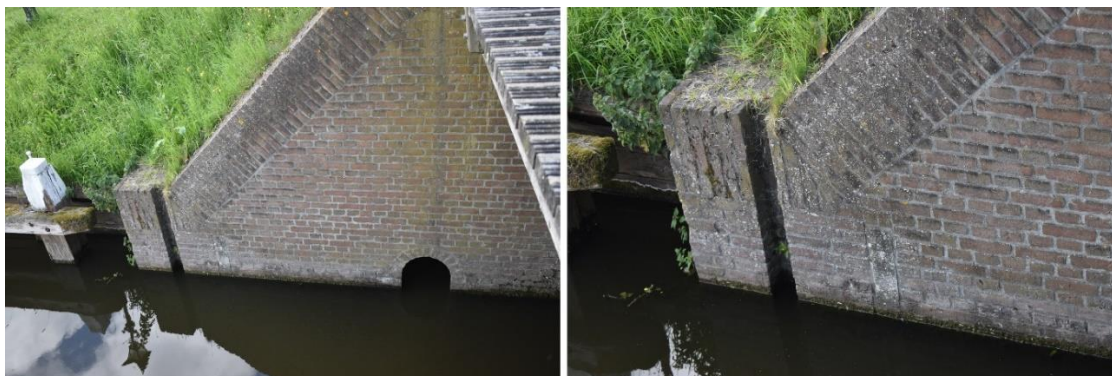
Figuur 19. De westvleugel bij het benedenhoofd met op de linker foto de opening van het omloopriool. Op de rechter foto een detail met de sponning voor de schotbalk (foto's: RAAP).

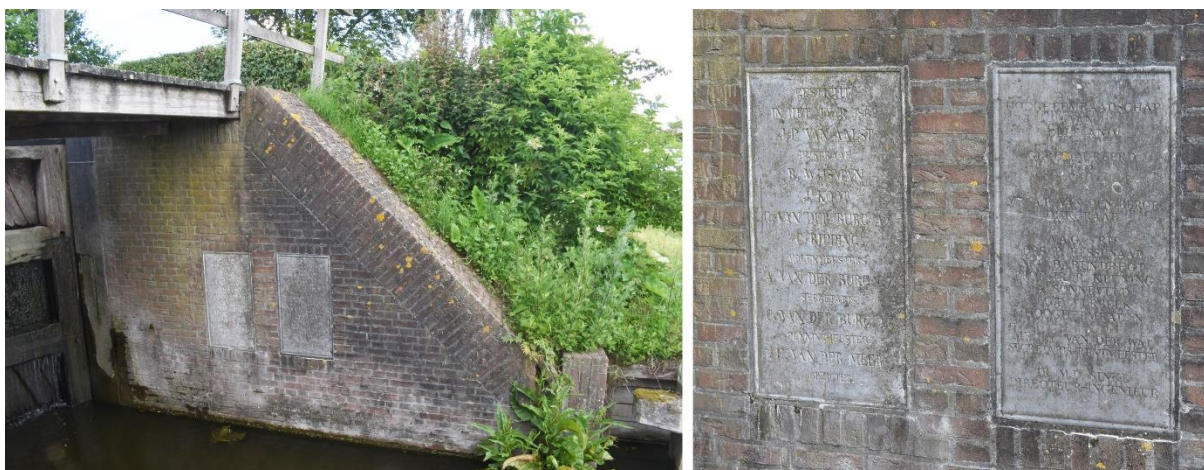
Figuur 20. Overzicht van de oostelijke vleugelmuur bij het benedenhoofd met de twee gedenkstenen. De linker gedenksteen is uit de bouwtijd in 1862 en de rechter gedenksteen is uit 1992 ten tijde van de reconstructie (foto's: RAAP).

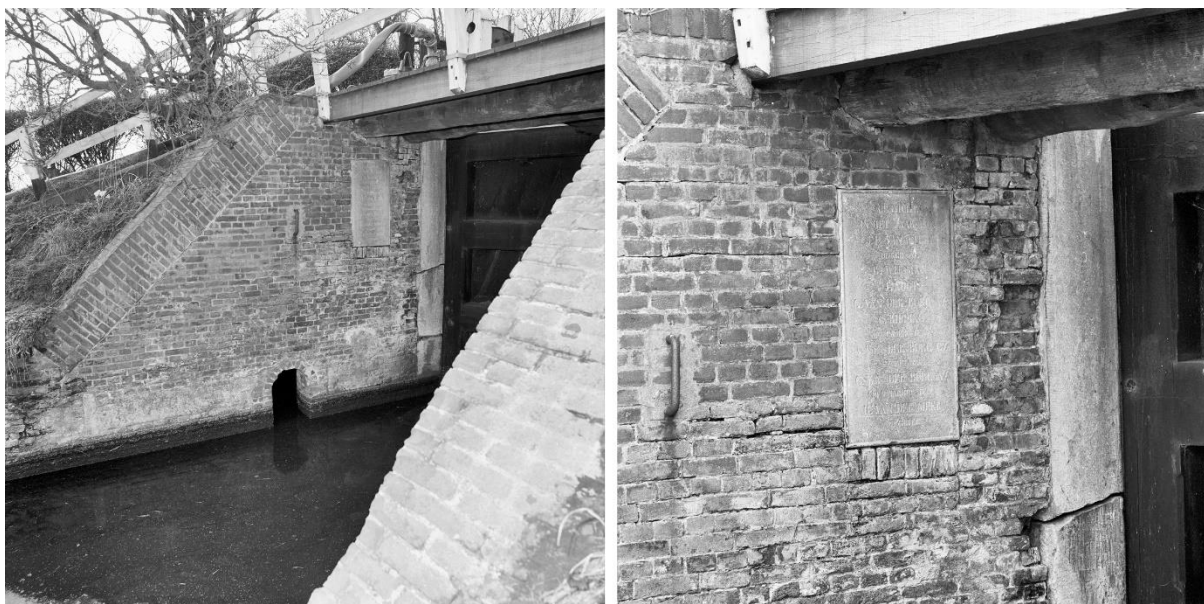
Figuur 21. Foto's uit 1984 met de toenmalige situatie van de westelijke vleugelmuur bij het benedenhoofd (Bron: 248222/248232). Op de rechterfoto is een detail te zien van de oorspronkelijke gevelsteen uit 1862 maar nu nog op de westelijke vleugelmuur in plaats van op de oostelijke vleugelmuur. Deze situatie heeft geduurd tot de reconstructie in 1992.

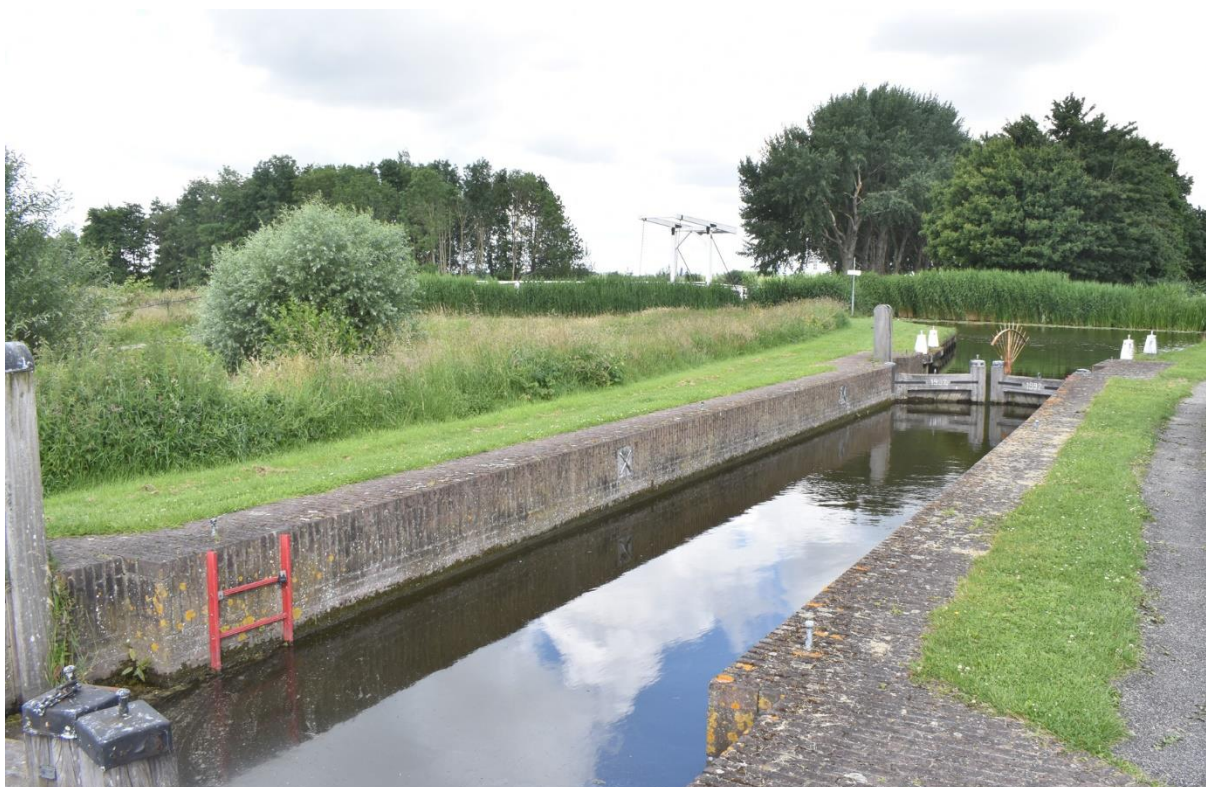
Figuur 22. Overzicht van de sluisolk gezien vanuit het westen (foto: RAAP).

De sluiskolk maakt onderdeel uit van een doorlopende baksteenconstructie. De kolk is begrensd door een kademuur van metselwerk met een kern van beton en baksteen. De muur is hoog gefundeerd, dat is noodzakelijk bij toepassing van een rioolstelsel voor het vullen en legen van de kolk via de zijwanden. De muur is gefundeerd op twee of meer rijen verticale heipalen. Over de palen zijn kespen aangebracht. Ter plaatse van de wanden zijn in de dwarsrichting één of meer kloosterhouten of schuifhouten aangebracht. Daartussen is een planken vloer getimmerd. De ruimte tussen de kespen is opgevuld met metselwerk bestaande uit een aantal platte steenlagen in plaats van klei. Daarboven is een houten bovenvloer toegepast (figuur 23).

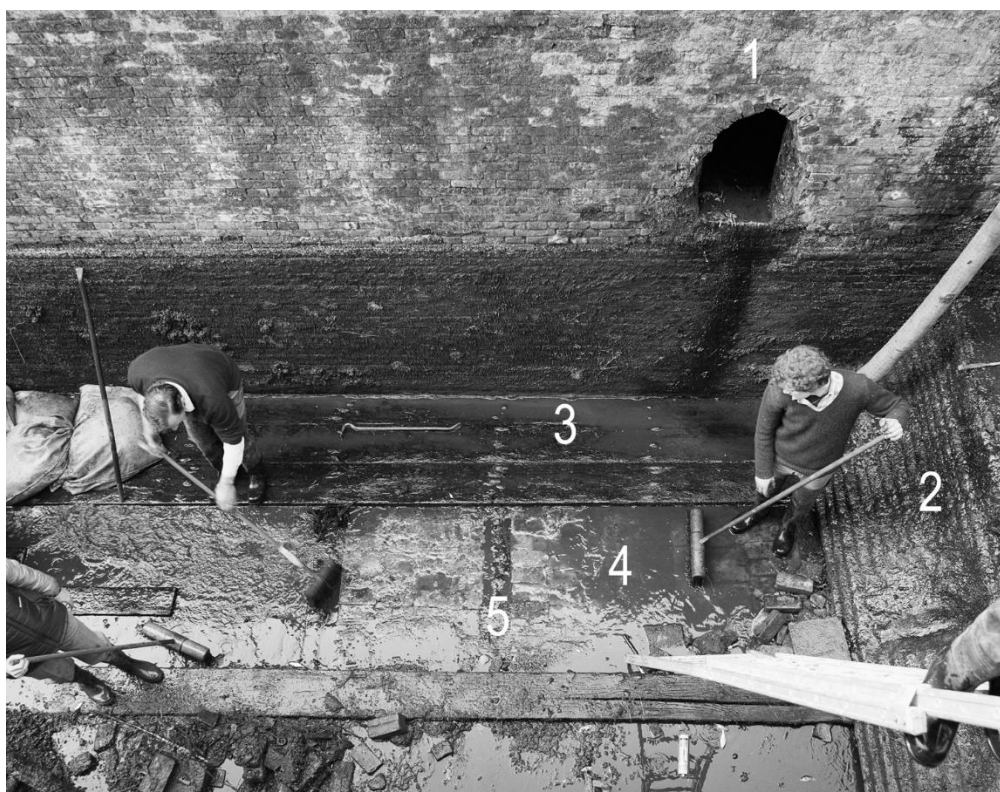
Figuur 23. Zicht op de bodem van de sluisolk bij het bovenhoofd tijdens werkzaamheden in 1984 met kenmerkende onderdelen. 1. Opening van het omloopriool. 2. Stenen stortmuur. 3. Houten bovenvloer. 4. Bakstenen opvulling tussen de kessen. 5. Kessen (Bron: RCE 248227).

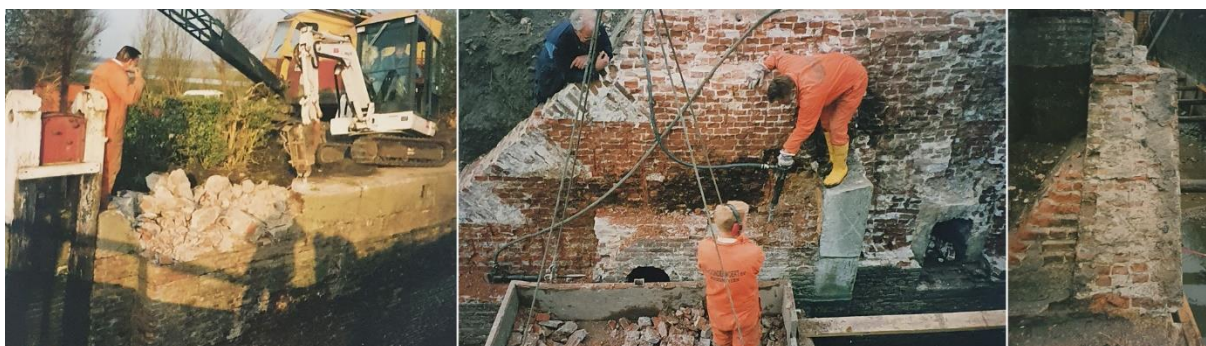
Figuur 24. Sloop van de oorspronkelijke schil in 1992. Links werd de betonnen afdekrand verwijderd. In het midden werd de bakstenen schil bij het benedenhoofd verwijderd en rechts was een doorsnede van de muur met steunberen van de sluiscolk zichtbaar geworden tijdens de sloop (Bron: (5.1)(2)(e)).

De situatie zoals nu aanwezig, is tot stand gekomen na een ingrijpende renovatie/reconstructie. De basis voor deze renovatie ligt in het rapport uit 1984 gemaakt door de Grontmij. Hierbij is er voor gekozen om de betonsloof te verwijderen, alle houten onderdelen te vervangen en de buitenste laag van de oorspronkelijke monolithische baksteen massa te verwijderen om te vervangen door een bakstenen schil (figuur 24). Vervolgens is tussen de schil en de restanten van het oude muurwerk beton gegoten. De schil en het beton zijn door ankers met elkaar verbonden. Met de nieuwe situatie is als het ware een kopie van de oorspronkelijke sluis ontstaan. De enige daadwerkelijke verandering is de aangebrachte rollaag aan de bovenzijde. Deze is vermoedelijk nooit aanwezig geweest. Oorspronkelijk was er sprake van een natuurstenen afdekking die daarna vervangen is door een betonnen afdekking (figuur 17 en figuur 24).

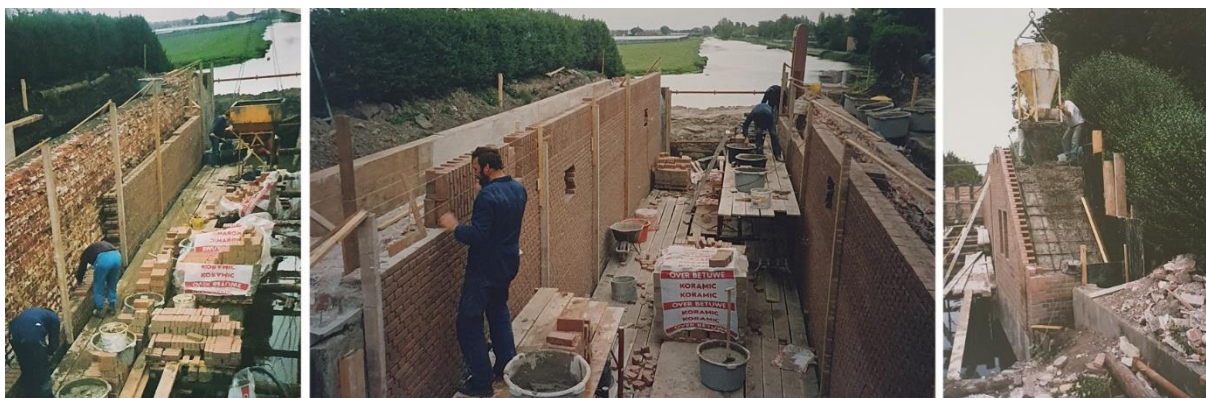
Figuur 25. Reconstructie van de sluiscolk in 1992. Nadat de buitenste laag was verwijderd heeft men een nieuwe bakstenen schil aangebracht. De ruimte tussen de nieuwe schil en het restant van de oorspronkelijke muur werd volgestort met beton (Bron: (5.1)(2)(e)).
