Water overlast bij Noordeindseweg 340 a,

*Rapportage rookonderzoek  
Noordeindseweg 342 en 340a*

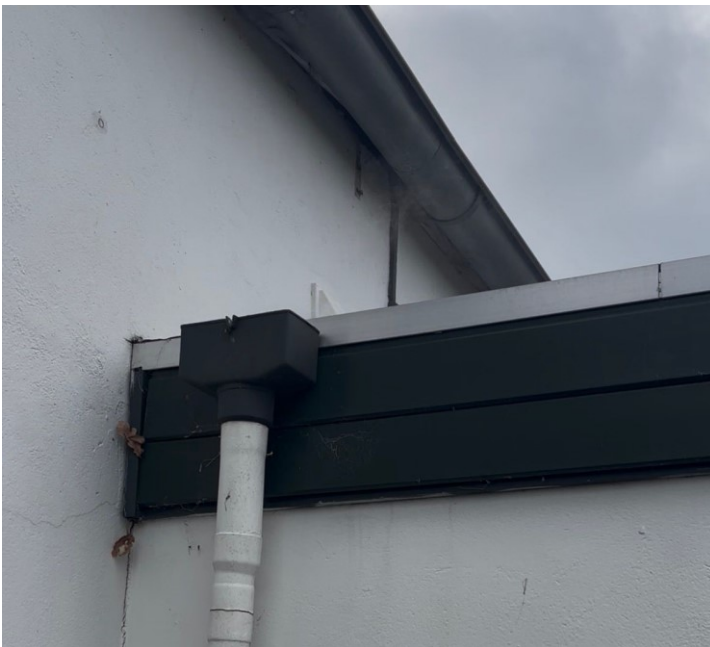
*Foto regenwaterafvoer huisnummer 342*

We hebben geconstateerd, dat er rook zichtbaar werd bij huisnummer 342.

De rook kwam uit de regenwater afvoer van het platte dak van de aanbouw en uit de grond bij de voordeur. De hemelwater afvoer loost water op de pompput van de gemeente en dus de oorzaak van de wateroverlast.

*Er bleek rook uit de regenwaterafvoer te komen van huisnummer 342. Er kwam ook rook uit de grond onder de mat, waaruit blijkt dat de aansluiting ook nog eens kapot is. Nu aangetoond is dat het regenwaterafvoeren lozen op de gemeentelijke pomput, willen u verzoeken om deze regenwater afvoer af te koppelen van de pomput. Graag verzoeken wij u deze afvoer binnen 8 weken af te gaan koppelen. Als dit gebeurd is, zou u ons dan willen informeren. Dan kunnen wij nogmaals een rookproef laten uitvoeren om te zien of al het regenwater daarna niet meer in de pomput komt. Uw burens hebben erg veel schade geleden door water overlast, wat veroorzaakt werd door regenwater. Op 1-11-2025 viel er zo'n 10.8mm regen.*

Ik heb na onze rookactie advies gegeven om een zogenaamde ontlastput aan te leggen vlak bij zijn voordeur. Dit kan voorkomen dat de wateroverlast weer op treedt in zijn woning, vooral om dat de burens de kans moeten krijgen het hemelwater van de pompput af te halen.

Ik heb een uitnodiging gestuurd naar huisnummer 342 om een persoonlijk gesprek aan te gaan en uitleg te geven wat zij moeten gaan doen. Hemelwater afvoeren van de pompput af te halen en dat zij daar 8 weken de tijd daarvoor hebben.
