## **BOMENEFFECTANALYSE PLAN HOF! TE BERKEL EN RODENRIJS**

**- December 2023 -**

Bomeneffectanalyse Plan Hof! te Berkel en Rodenrijs

Westersingel 84-92  
Berkel en Rodenrijs

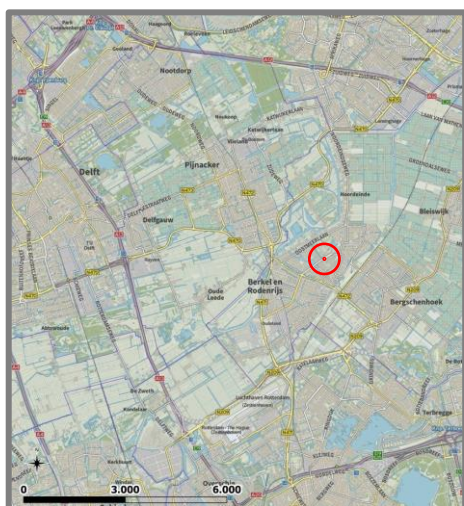
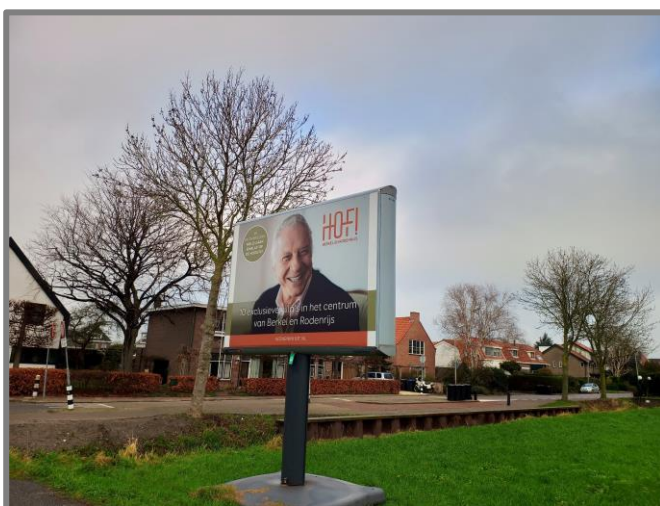
Fig. 1: De locatie van het bouwland waar het plan Hof! Wordt gerealiseerd.

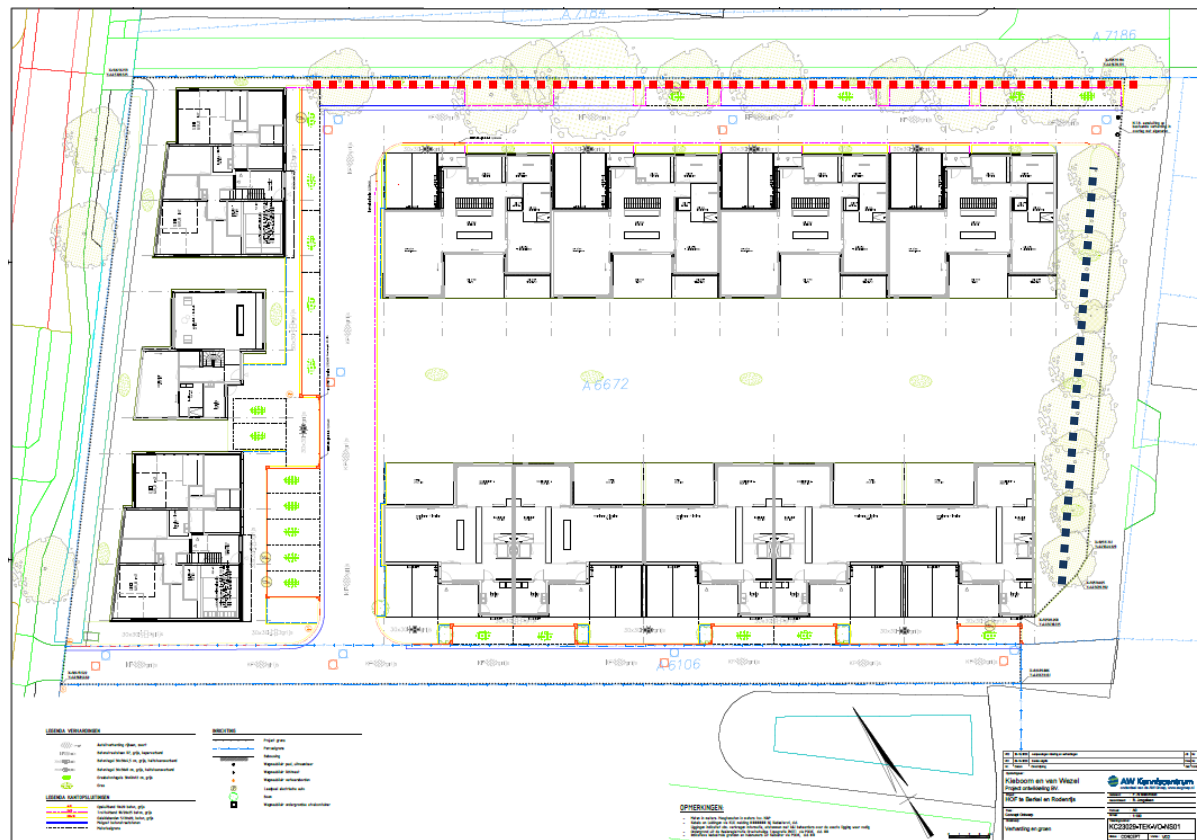
Fig. 2: Het getoetste ontwerp met daarop de houtsingel aan de noordzijde van het perceel en de laanstructuur aan de oostzijde.
