PLAN VAN AANPAK asbestverwijdering brandrestanten

locatie bloemenkas
t.o. Kleihoogt 41 - 43
Berkel en Rodenrijs

PLAN VAN AANPAK

Dit Plan van Aanpak is bedoeld voor de opdrachtgever, Gemeente Lansingerland, ter ondersteuning in de voorbereiding en uitvoering van de asbestverwijdering van de brandrestanten (verontreiniging) op het adres Bloemenkas t.o. Kleihoogt 41-43 te Berkel en Rodenrijs.

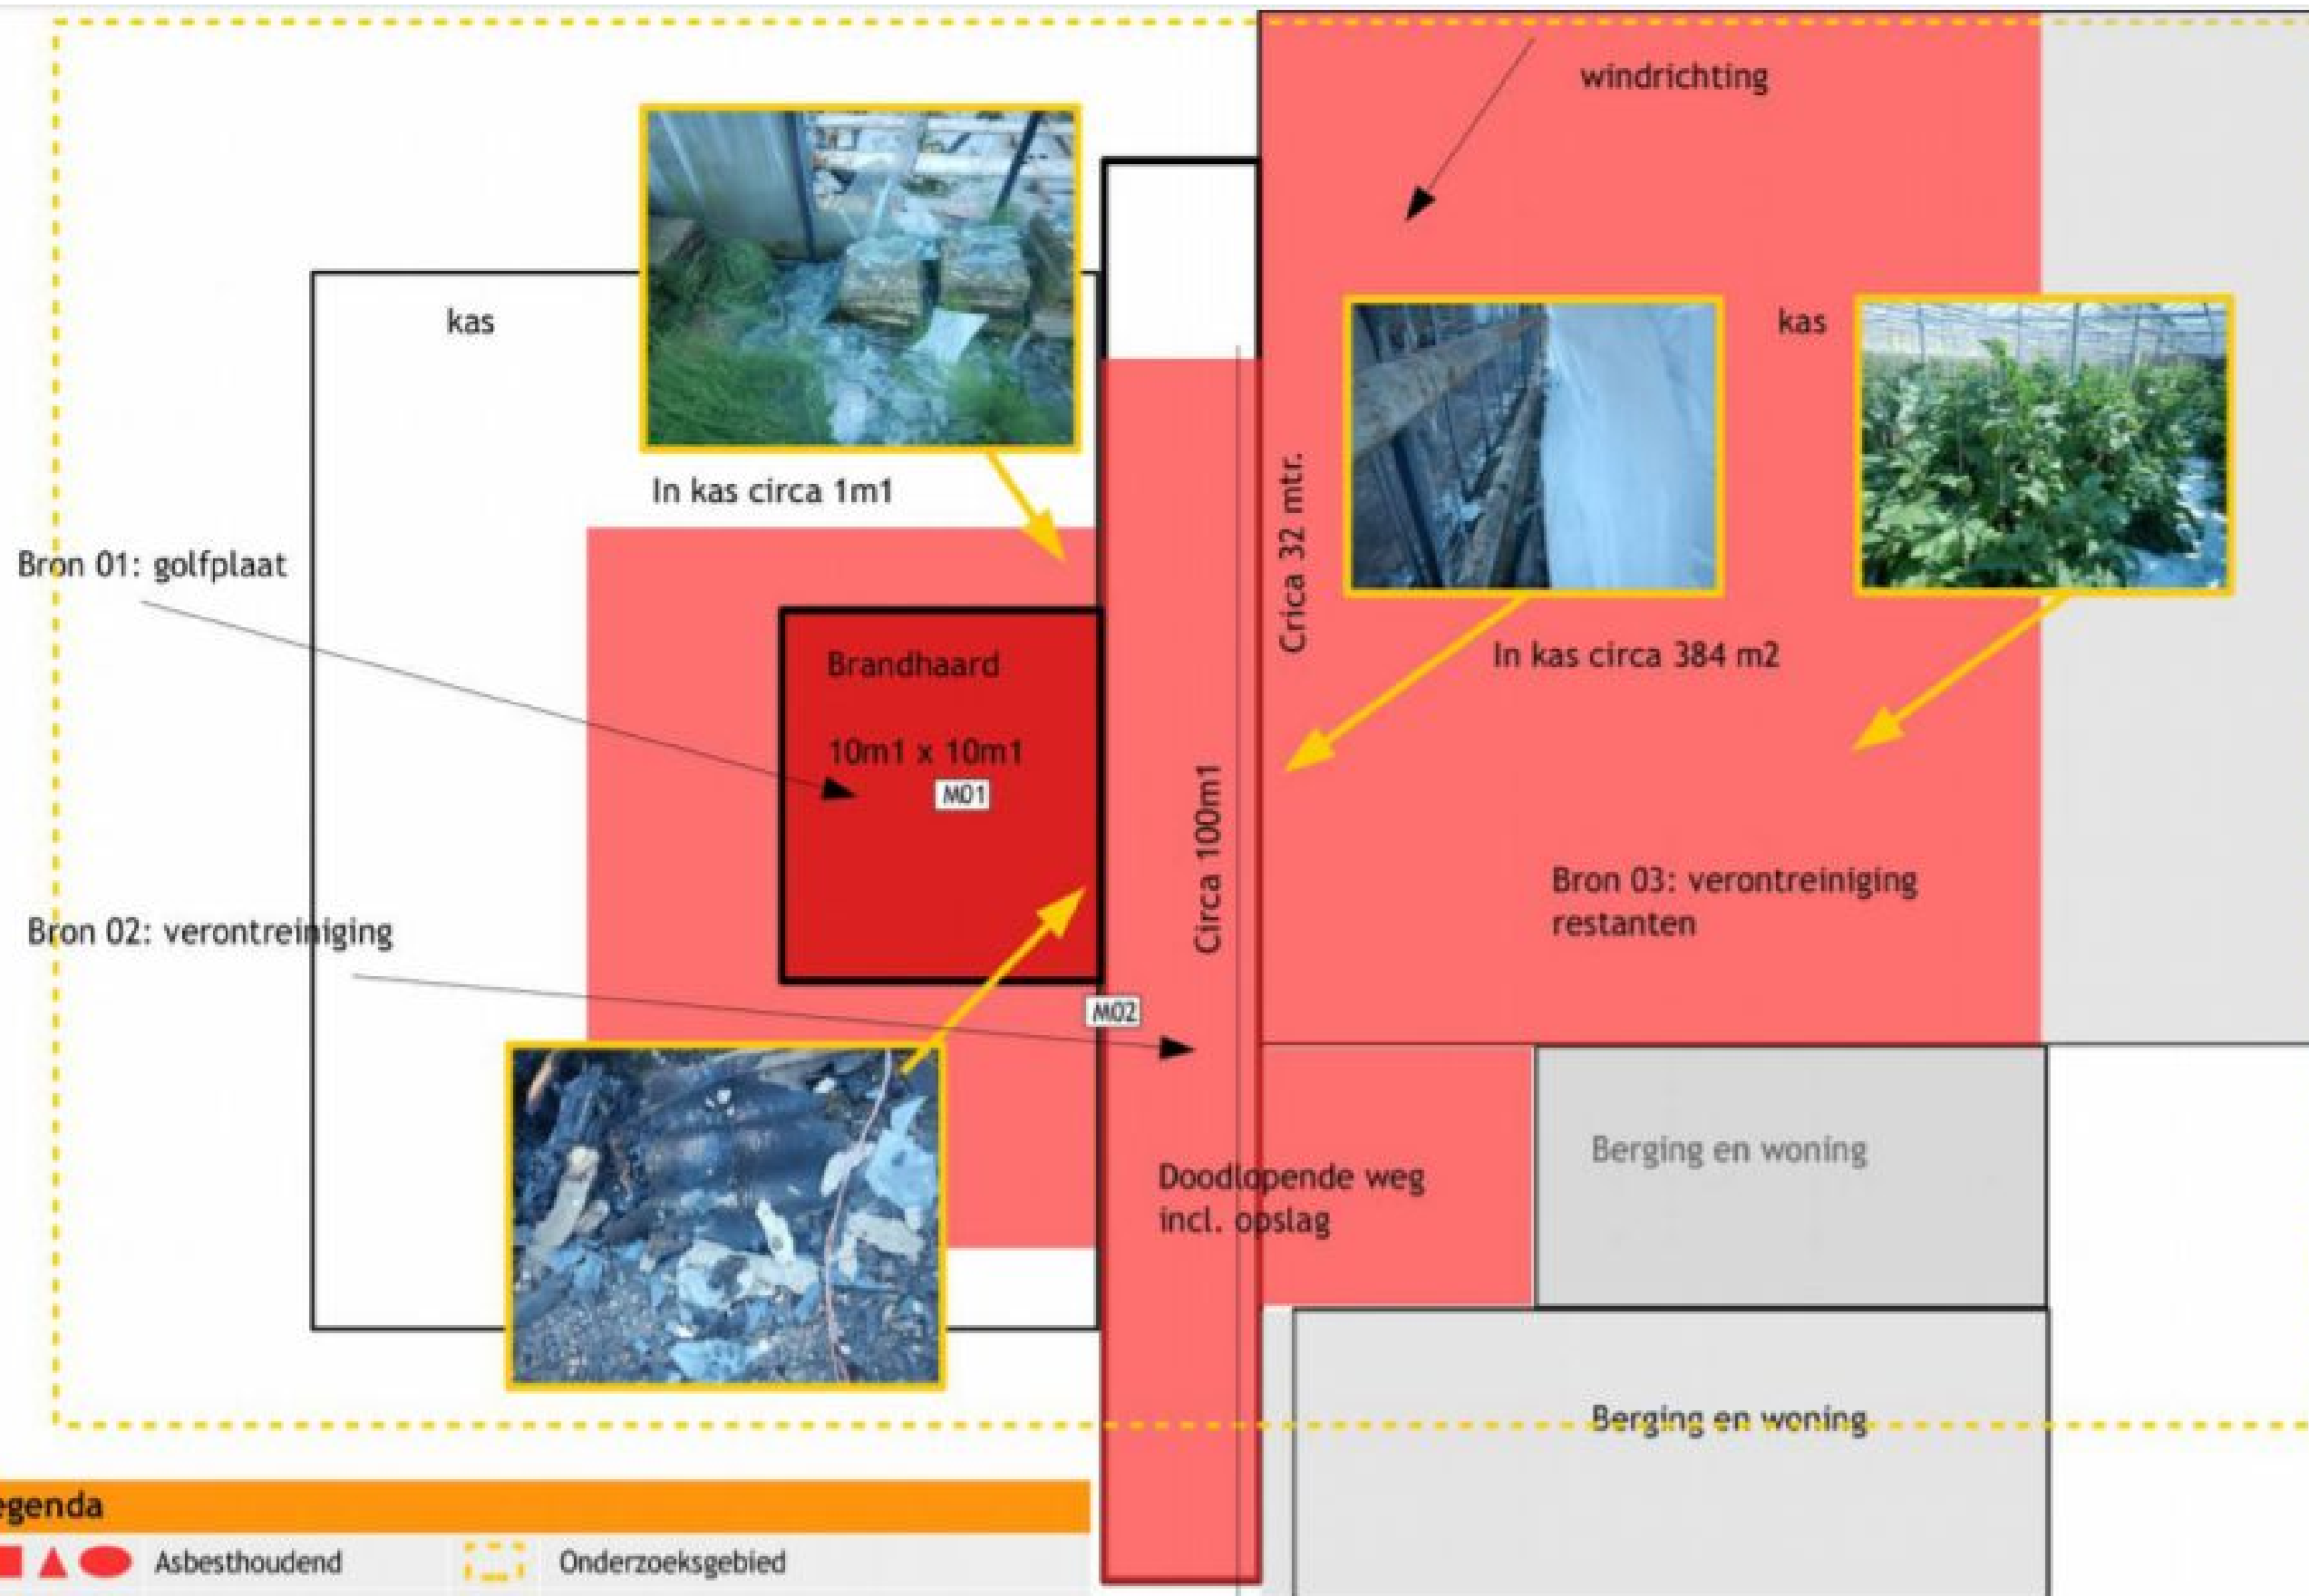
BIJLAGE 2 Werkgebied

Op de volgende pagina zijn plattegronden en overzichtstekeningen van de in te richten werkgebieden bijgevoegd.

Na onderzoek is gebleken dat in de kas brandrestanten/flinters aanwezig zijn in een verspreidingsgebied van ca. 384,0 m². Conform de SMA-rt Risicoclassificatie betreft het een niet-hechtgebonden asbesthoudende bron. In het materiaal is amphibole asbest aanwezig en valt deze sanering in risicoklasse 2A in een binnensituatie (containment) conform SMA-rt.

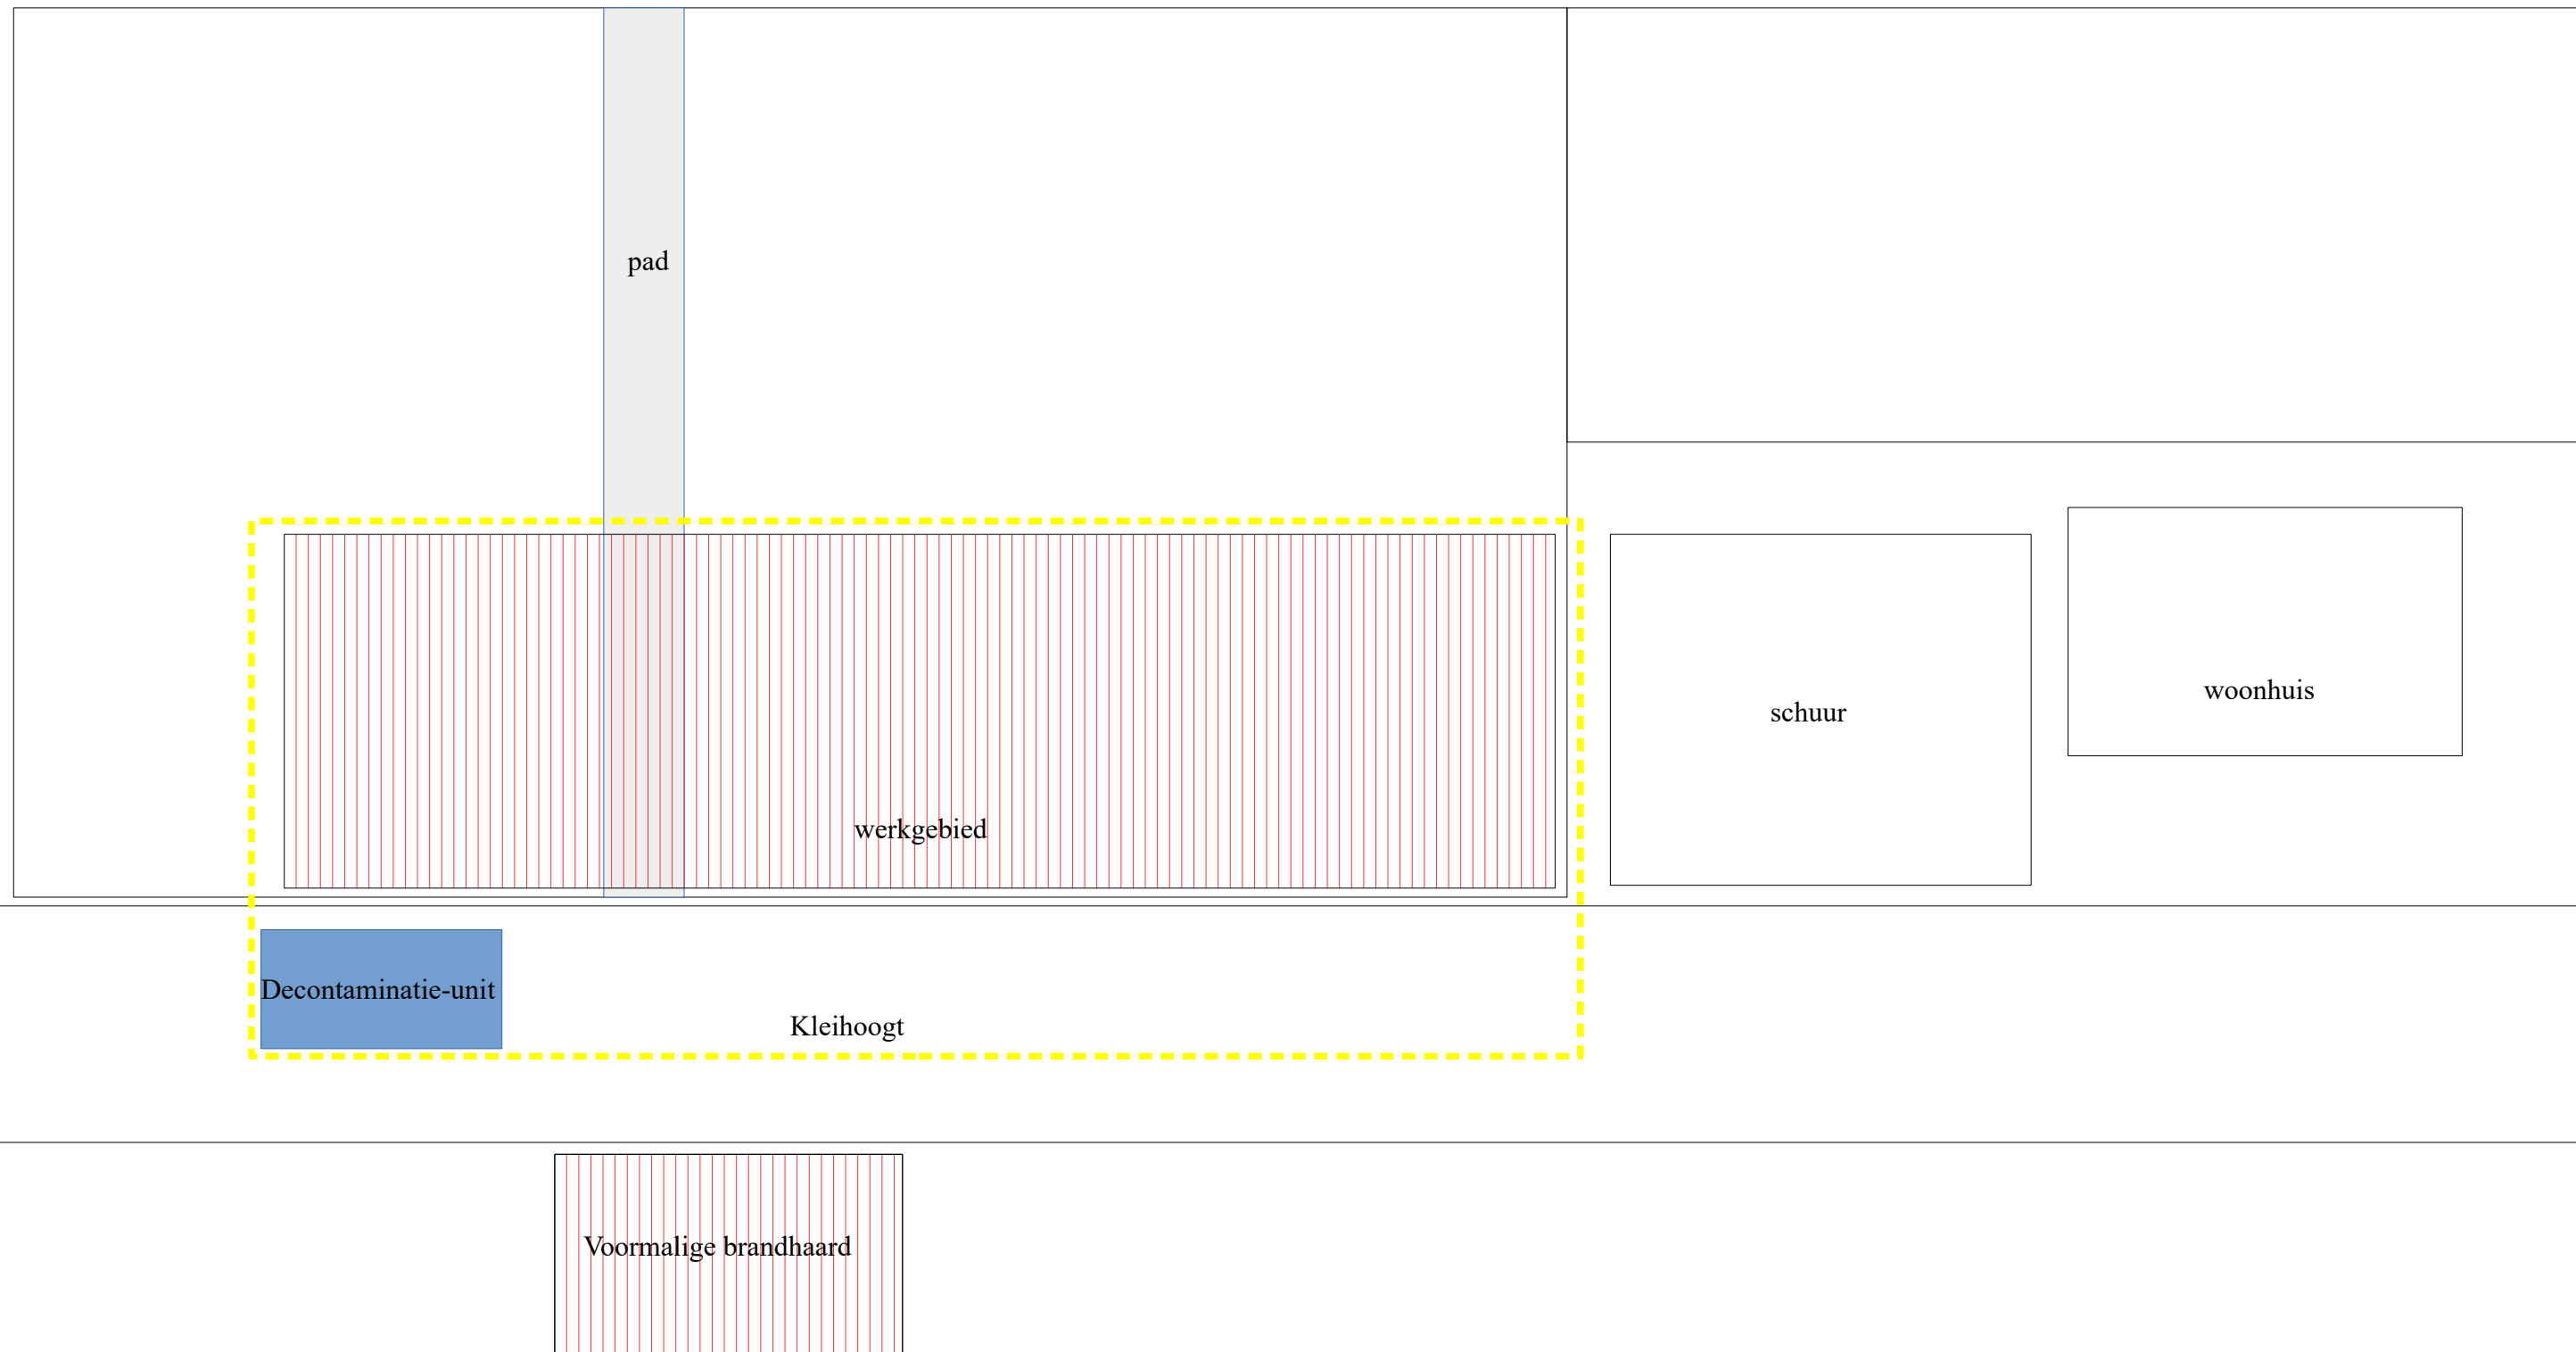
Circa 2,5m1

kleihoogt 40-43 te Berkel en Rodenrijs.
