# Milieuhygiënisch vooronderzoek

HOEKSEKADE 111 TE BERGSCHENHOEK

| <b>Documentnummer</b> | ANBE20260397-1 |
| <b>Datum</b> | 19-3-2026 |

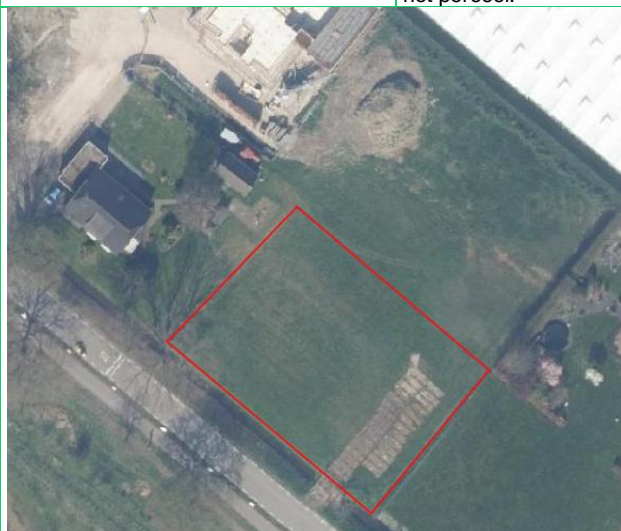
Figuur 2.1: Onderzoeklocatie (Bron: Satellietdataportaal.nl)

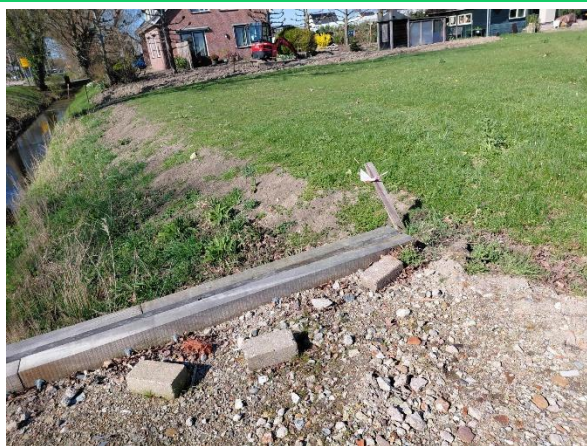
Foto 3: Overzichtsfoto met puin waarneming, genomen vanaf de dam richting het westen.

De oude dam die aanwezig was in 2021 is in april 2025 vervangen. De nieuwe dam is gebouwd met gecertificeerd menggranulaat, afkomstig van Van Woerden Recycling B.V. uit Zoetermeer. Derhalve is het menggranulaat/puin van de dam niet asbestverdacht. Onderhavig vooronderzoek geeft geen aanleiding tot asbestverdachtheid. Er hebben zich verder geen verdachte waarnemingen voorgedaan.

Aan de zuidwestelijke rand van de onderzoekslocatie is een dam aanwezig die grenst aan het perceel en de Hoeksekade. Deze dam is in april 2025 gebouwd met gecertificeerd menggranulaat afkomstig van Van Woerden Recycling B.V. uit Zoetermeer.

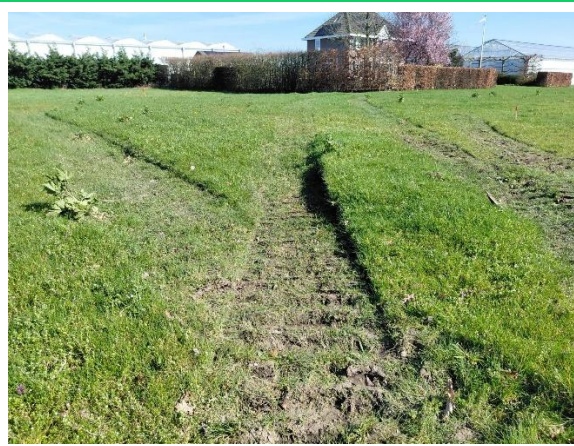
Foto 4: Overzichtsfoto bandensporen, genomen richting het noordoosten.

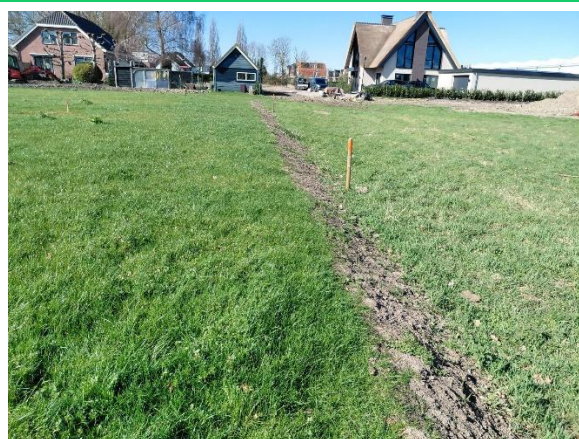
Foto 5: Overzichtsfoto ophoging, genomen richting het westen.

In 2025 is er grond op de onderzoekslocatie toegepast (zie ook Bijlage 2). Deze partij grond is in 2025 middels een partijkeuring onderzocht en valt in kwaliteitsklasse Landbouw/Natuur (Arnicorn B.V., kenmerk: 20254146-P).

In 2025 is een ophoging van een partij grond uitgereden op de onderzoekslocatie, welke is gekwalificeerd als Landbouw/Natuur (op basis van een partijkeuring AP04 uitgevoerd door Arnicon). Er zijn geen bodemvreemde lagen aanwezig op de onderzoekslocatie zelf. Op de website van DCMR Gis wordt melding gemaakt van een demping (niet gespecificeerd) met onbekend begin en eindjaar. Deze melding behoort bij een veel groter gebied dan onze onderzoekslocatie. Vermoedelijk heeft deze demping betrekking op de noordelijk gelegen watergang die gedempt is (36 meter ten noorden, staat ook beschreven in rapport NVN.99028) en heeft deze demping verder geen invloed op onderhavig onderzoek.
